Integriertes Klimaschutzkonzept

Anlage 2:
Gebäudeanalyse von zehn städtischen Liegenschaften

März 2014

Gebäudeanalyse von zehn städtischen Liegenschaften

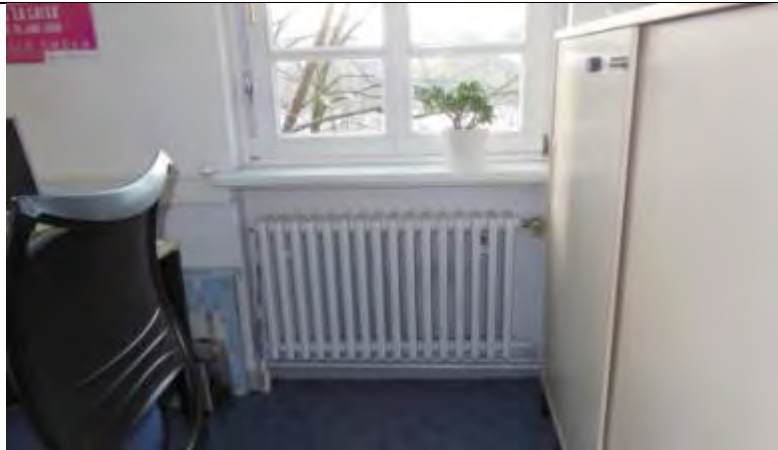
Heizkörper in einer Nische unter einem unzureichend gedämmten Fenster.

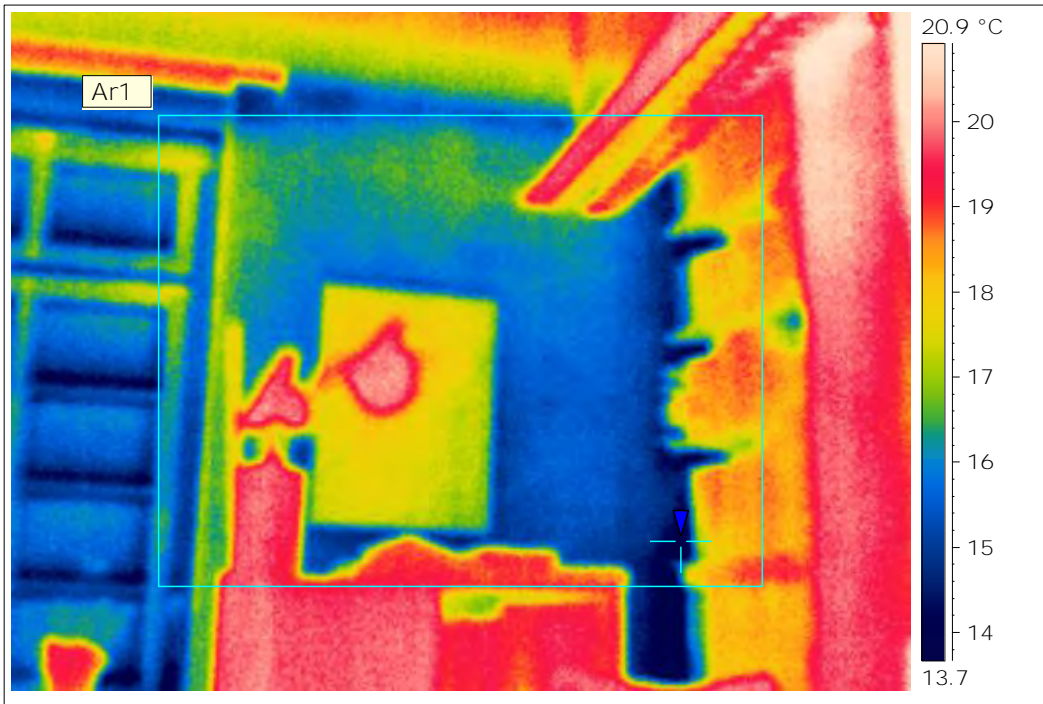
An der Außenwand des Altbaus, insbesondere hinter den Regalen, Büchern und Ordnern, besteht Schimmelgefahr!

Außentemperatur: 4 °C
 Minimale Bauteil-Oberflächentemperatur: 15 °C (darunter besteht Schimmelgefahr)

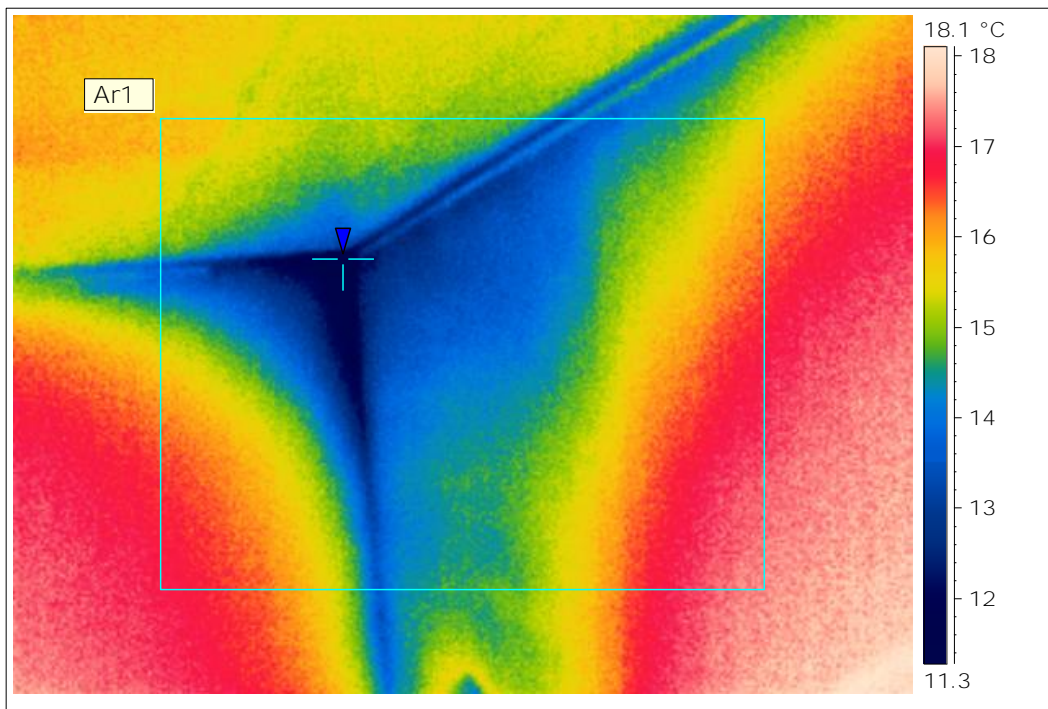
Schimmelgefahr an einer Außenwanddecke im Altbau!

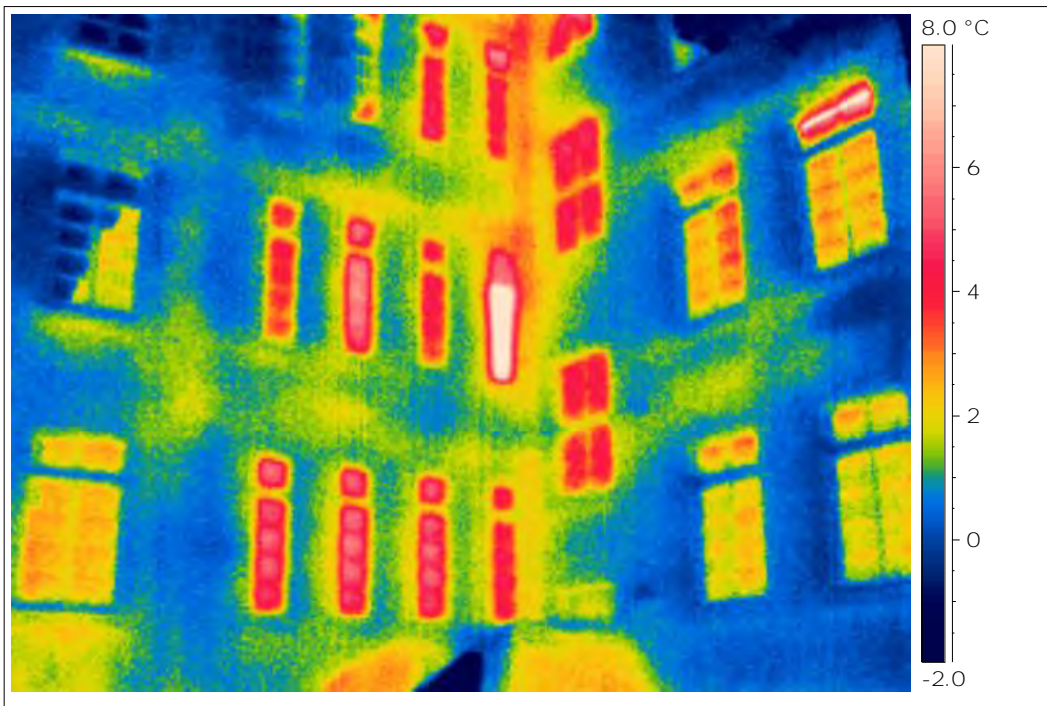
Hohe Verluste durch gekippte Fenster (Bildmitte weiß).

Schlecht gedämmte Außenwände.

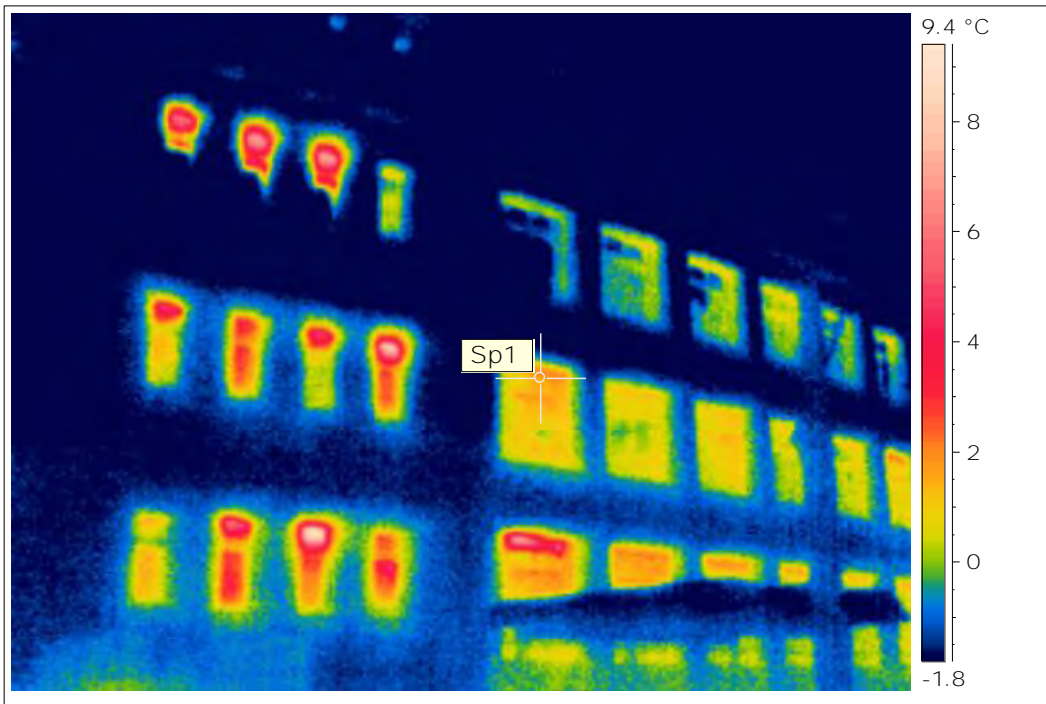
Die Fenster haben zwar Wärmeschutzverglasung, doch einige Scheiben sind falsch herum eingebaut.

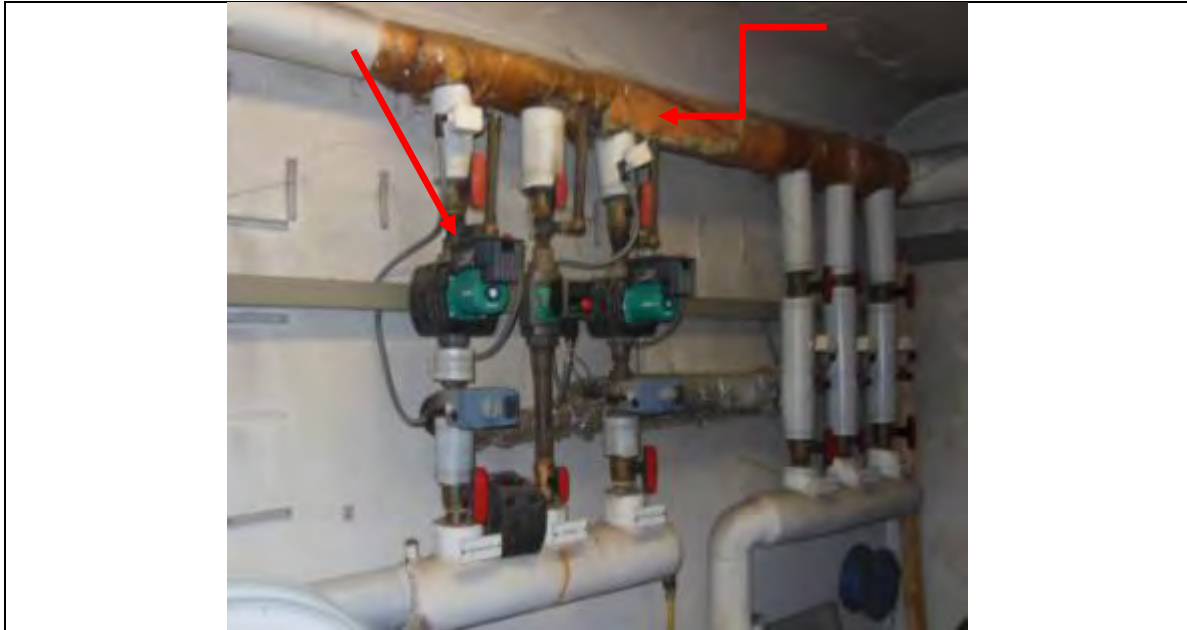
Lückenhaft gedämmte Leitungen, Verteilerrohre sind zu dünn gedämmt.

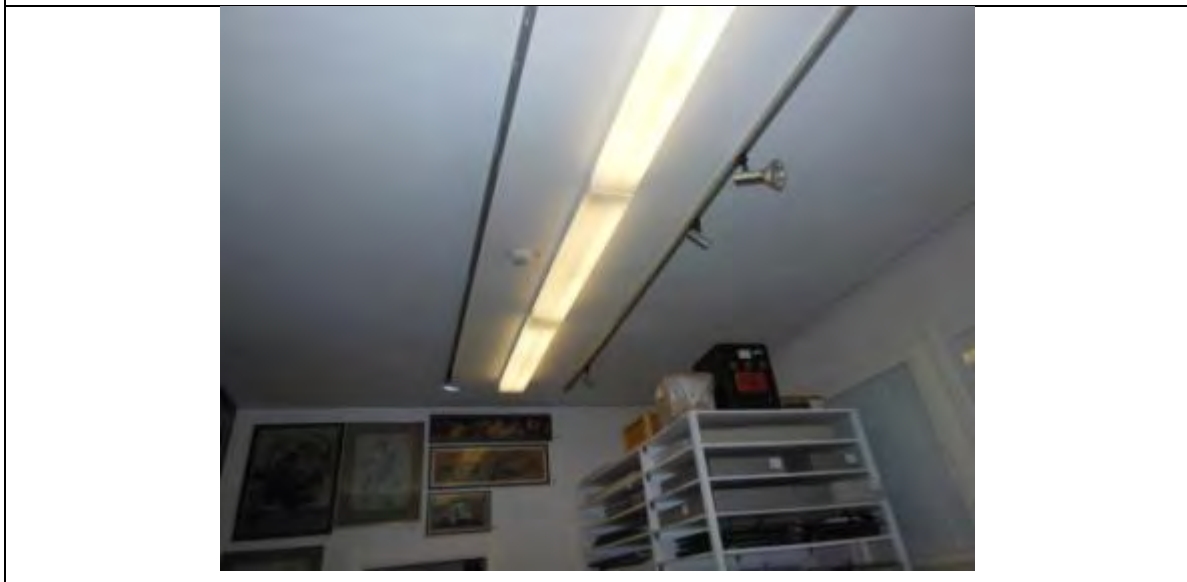
Ineffiziente Beleuchtung: Die Leuchtstofflampen sind nicht verspiegelt und haben veraltete Vorschaltgeräte.

Glühlampen als Strahler mit Leistungen von je 150 W sind sehr ineffizient und erhitzen die Räume.

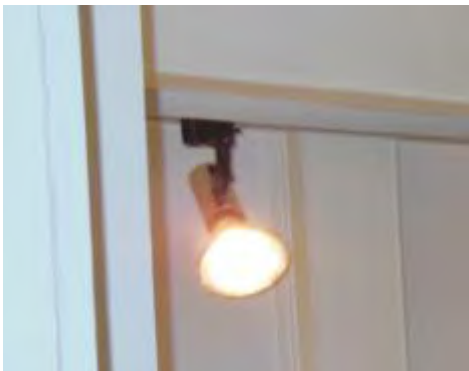
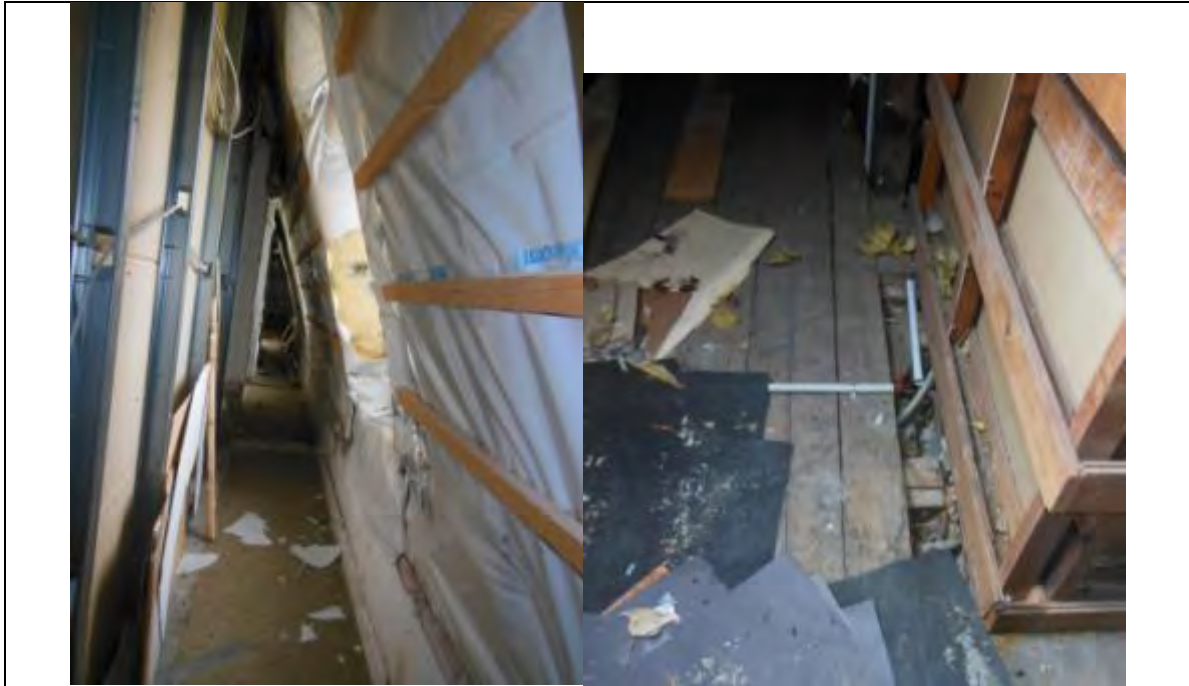
Links: Die Wärmedämmung der Mansarden ist zu dünn und lückenhaft. Die Wärmedämmung des Daches äußerst mangelhaft. Die Konstruktion ist nicht winddicht, und die Dampfbremse ist teilweise vom UV-Licht zerstört (bröselig).

Rechts: Die Decke zum Dach ist ungedämmt.

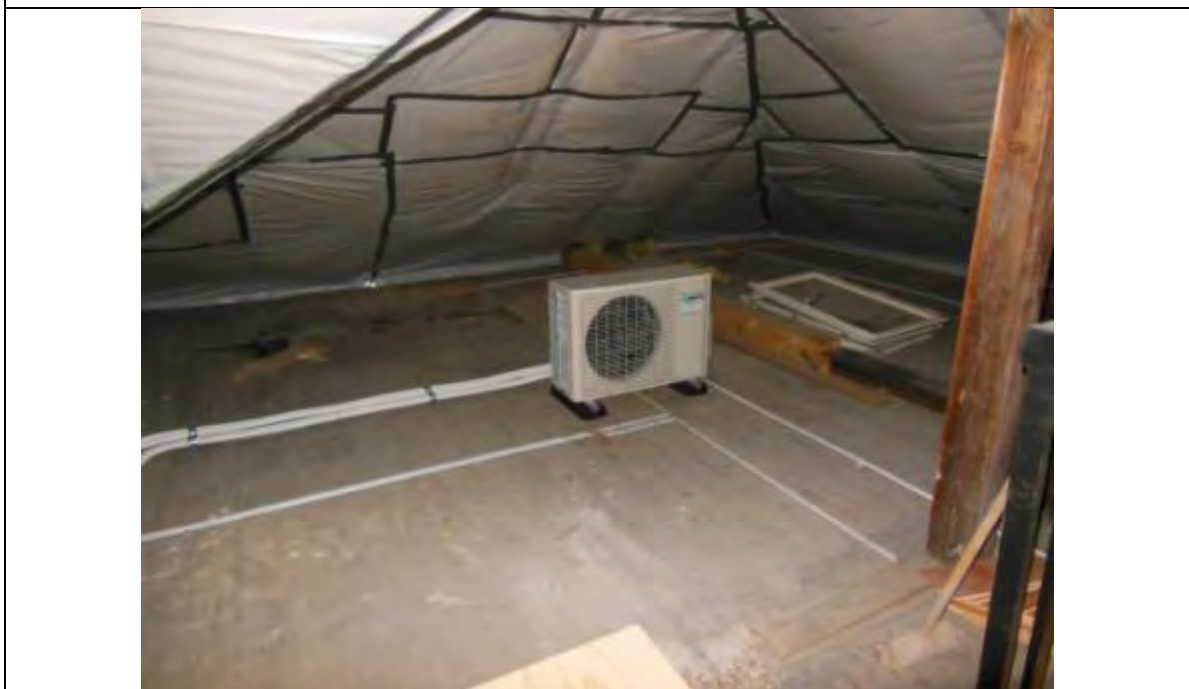
Wegen der mangelhaften Wärmedämmung überhitzen einige Räume im Sommer. Zusätzliche Wärme entsteht durch die ineffiziente Beleuchtung. Diese überschüssige Wärme muss durch Klimaanlage abgeführt werden.

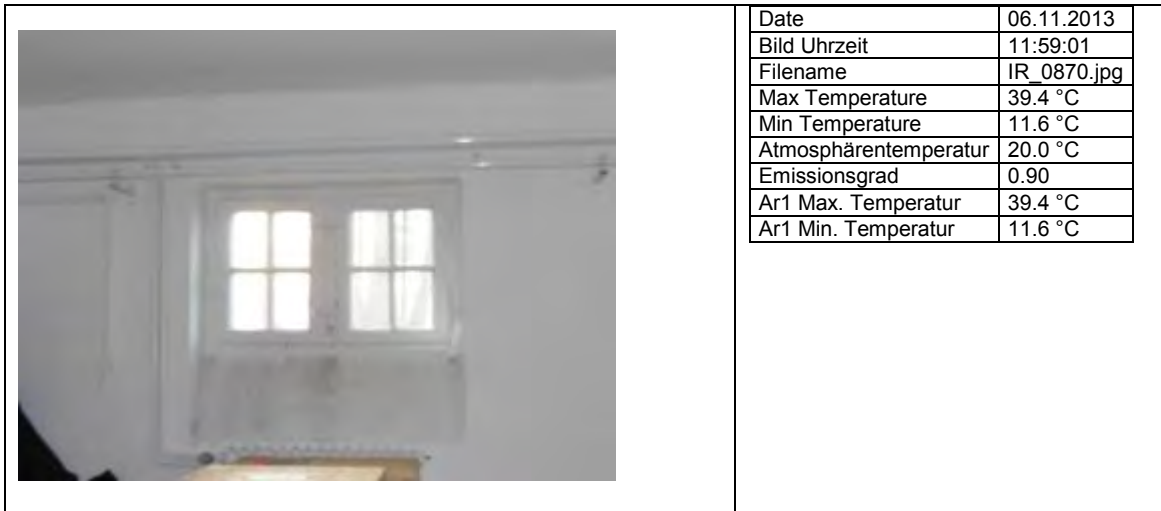
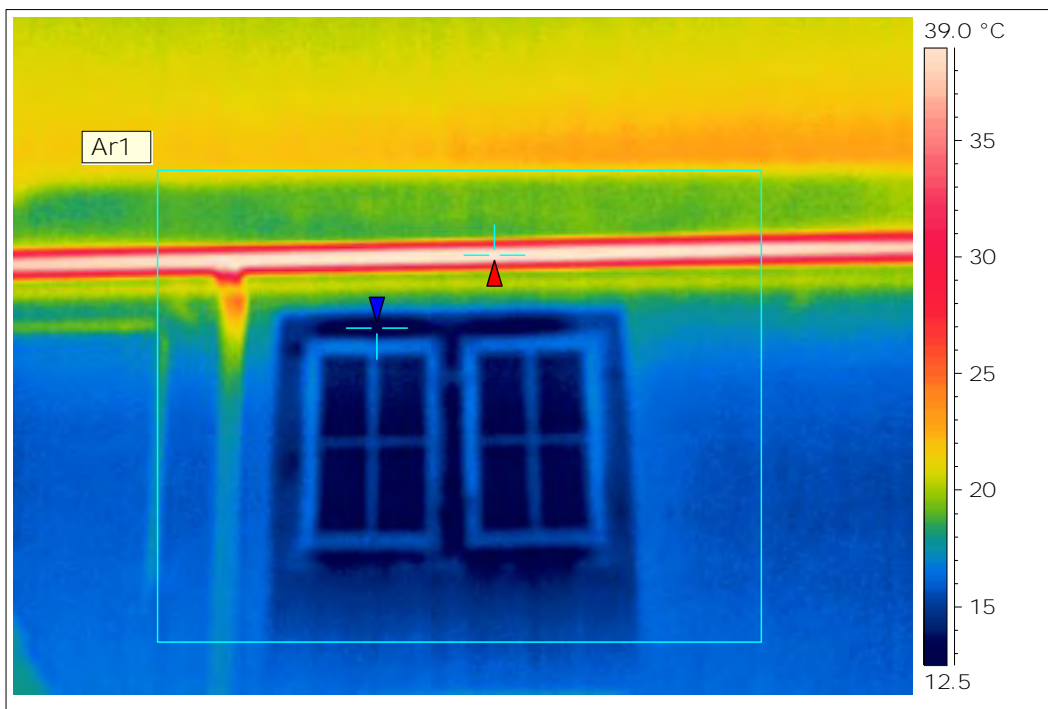
Ungedämmte Heizungsrohre und 1-fach verglaste Fenster im Keller.

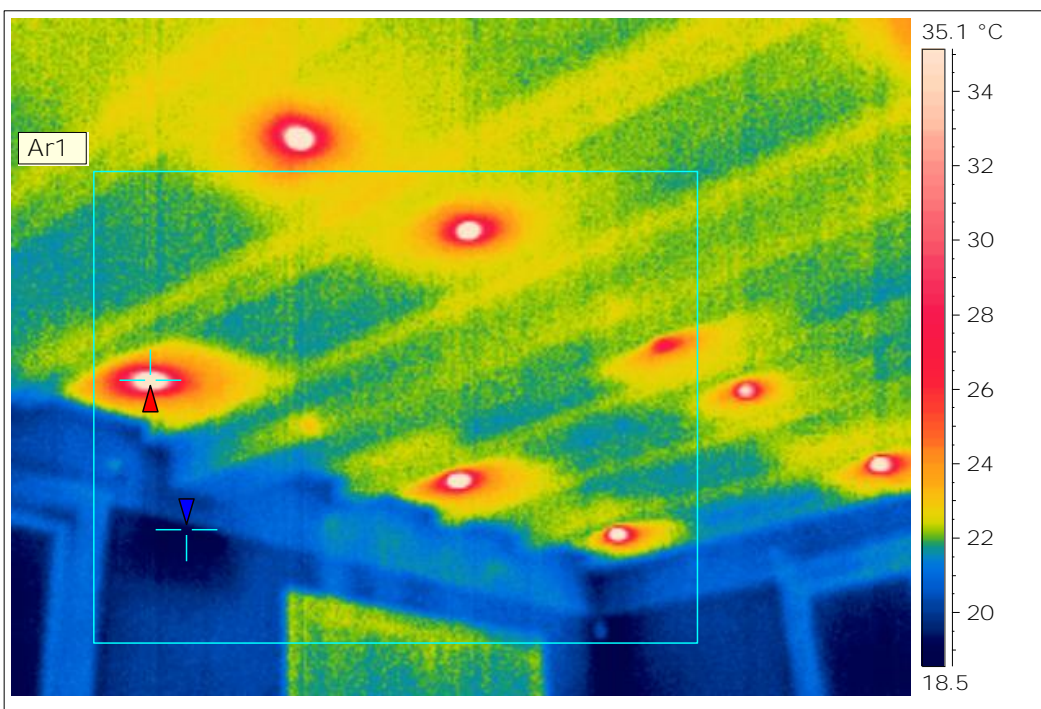
Die Halogenbeleuchtung in der Decke ist ineffizient. Die Decke ist mangelhaft gedämmt.

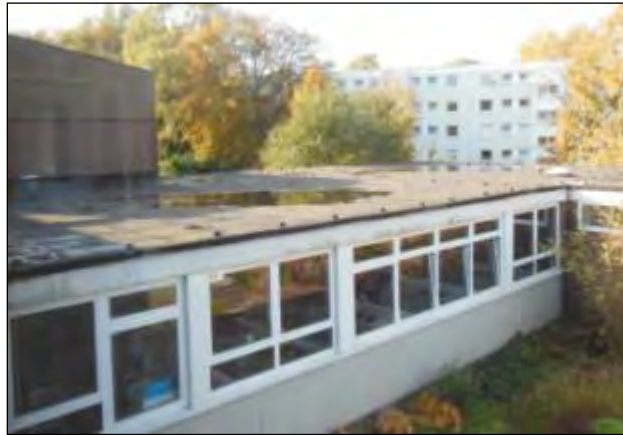
Beispiel H-Trakt: Dachflächen teilweise mit Leckagen und ohne nachträglichen Wärmeschutz. Die Fassaden von H-Takt und anderen Gebäudebereichen weisen bis auf Teilflächen (Fenstersanierungen, Fassade Aula) ebenfalls keinen nachträglichen Wärmeschutz auf.

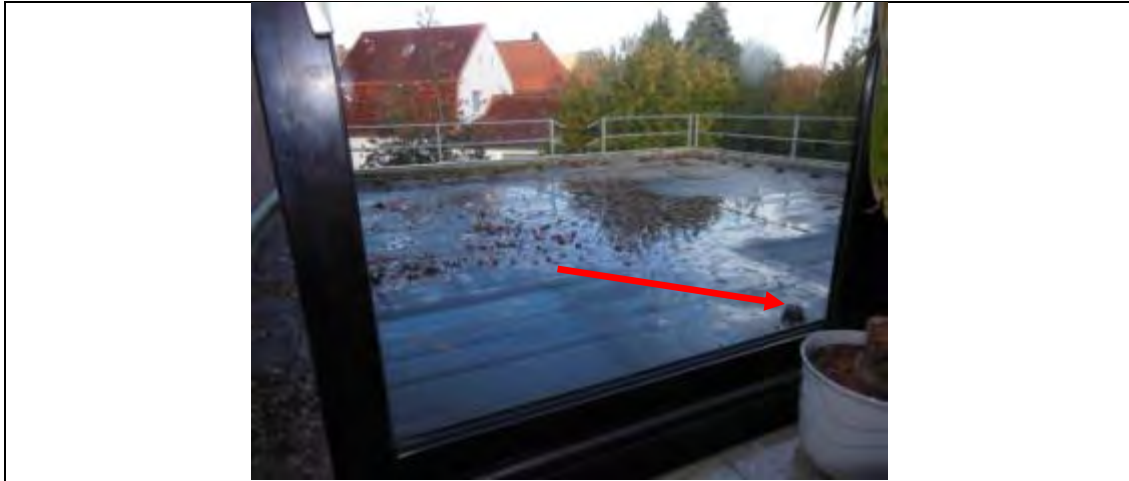
Flachdach auf der Hauptschule; Regenwasser sollte durch das innenliegende Fallrohr (Pfeil) abfließen. Das Regenrohr stellt eine massive Wärmebrücke dar.

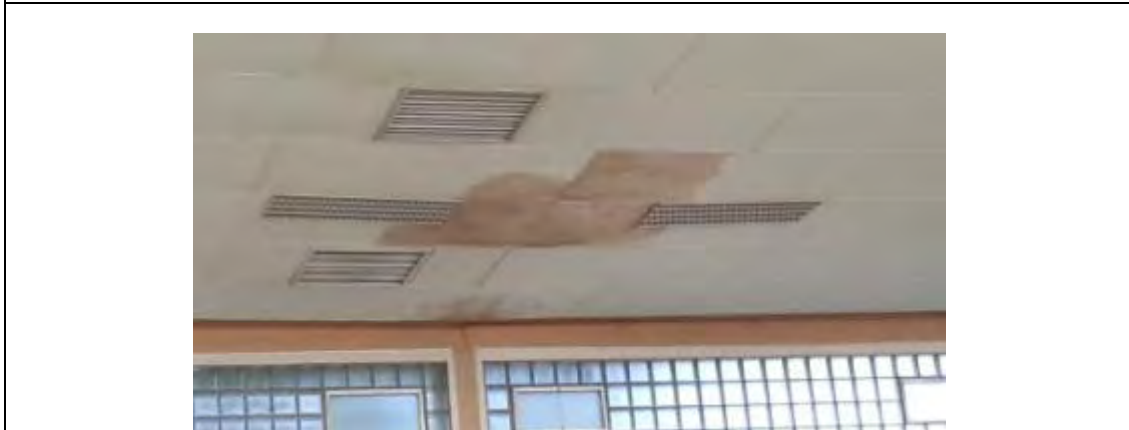
Das Dach in der Sporthalle ist mangelhaft gedämmt und undicht.

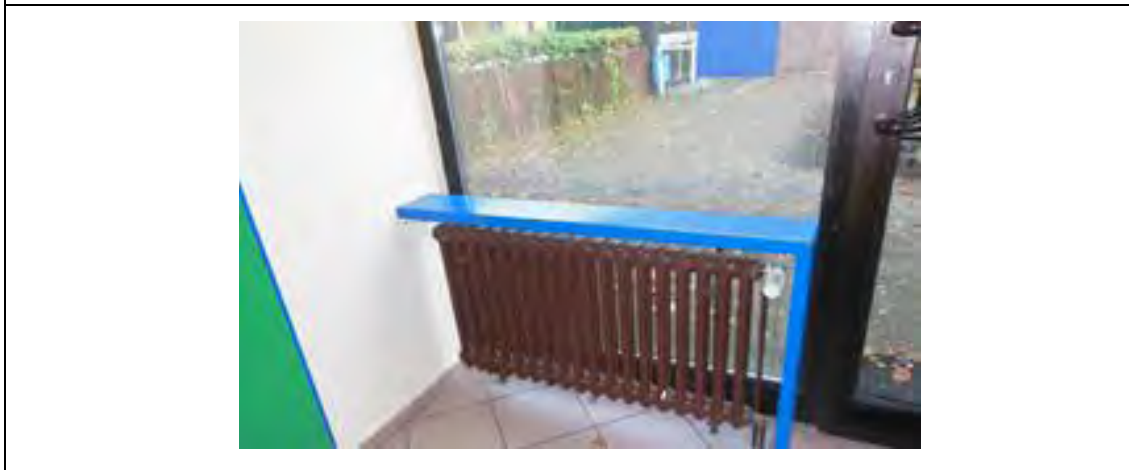
Heizkörper vor ungedämmtem Fenster. Zwischen Heizkörper und Fenster sollte eine Dämmplatte angebracht werden.

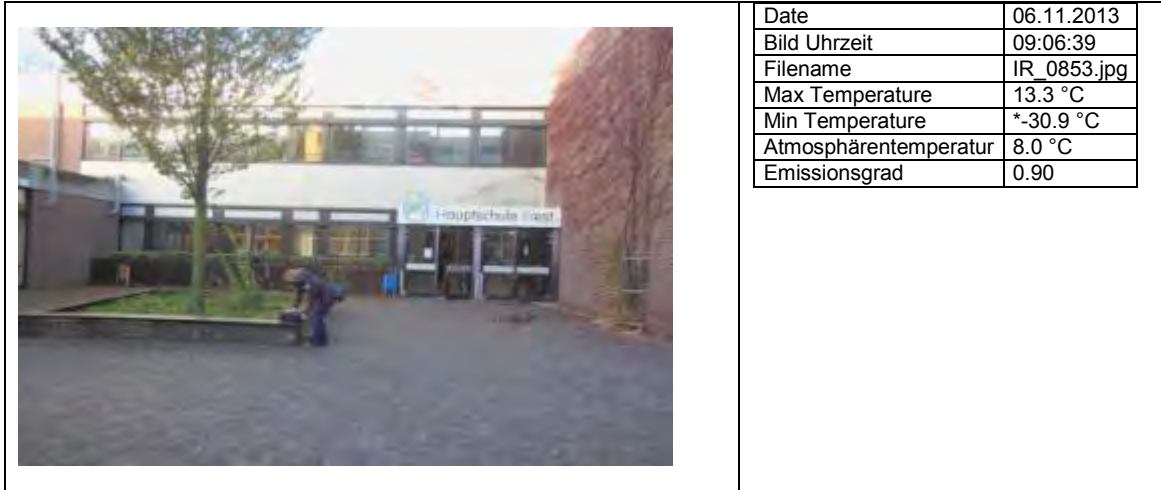
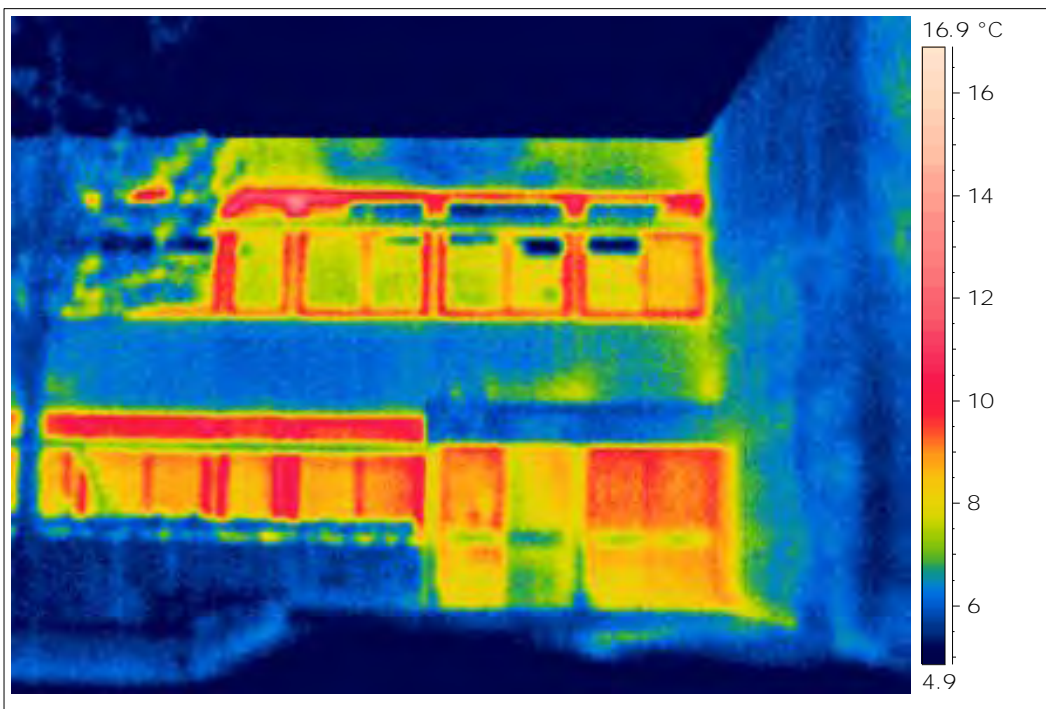
Eingangsbereich SZ West. Die Fenster haben hohe Wärmeverluste. Die Verluste der Wände sind nicht sichtbar wegen der vorgehängten Fassade. Die Wärme geht bereits in der Wand verloren.

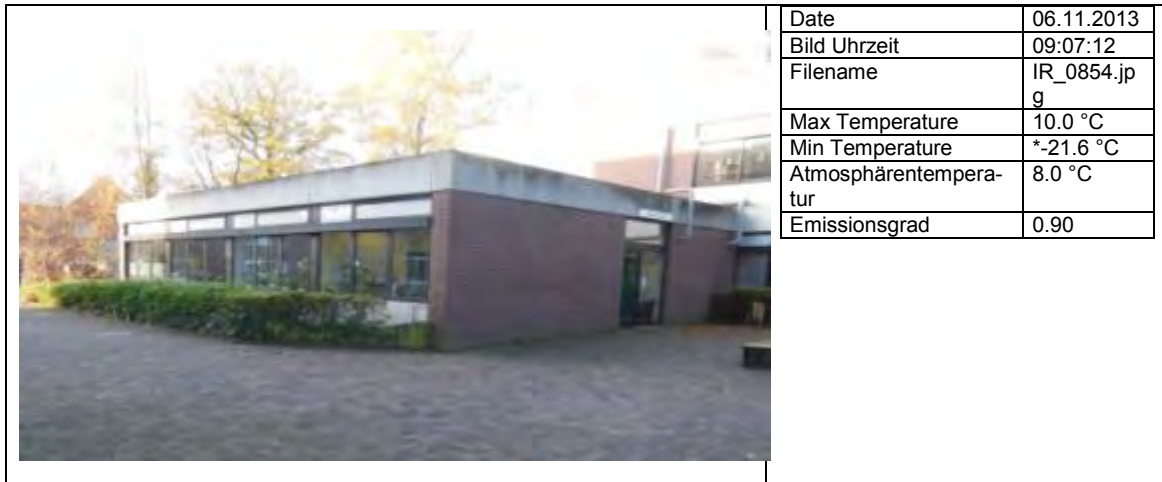
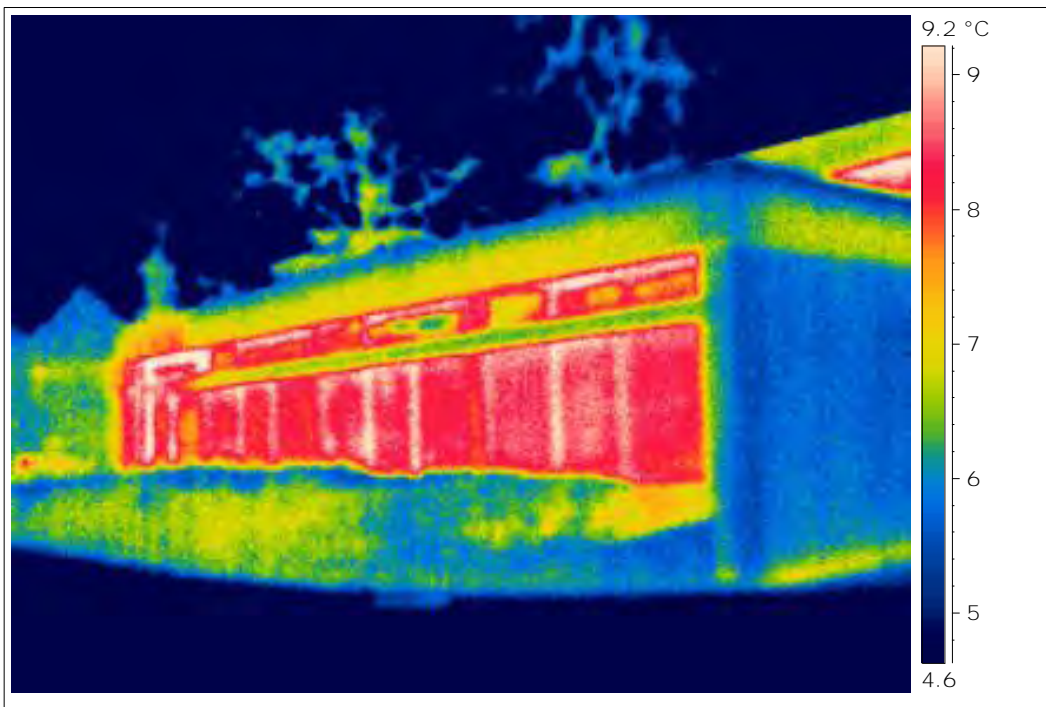
Außenansicht Verwaltungsgebäude. Die Büroangestellten beklagen sich, dass es in diesem Trakt fast immer zu kalt ist. Ursache ist der mangelhafte Wärmeschutz und die große Außenfläche.

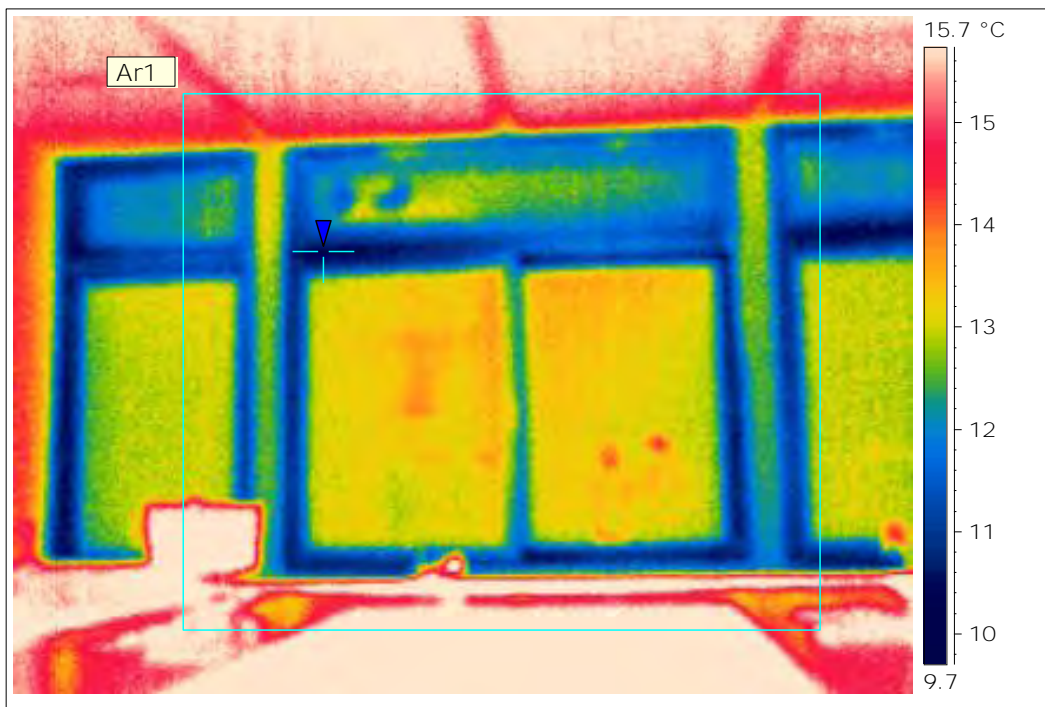
Schiebefenster mit Isolierverglasung in den Klassenräumen. Viele Fenster sind sehr undicht.

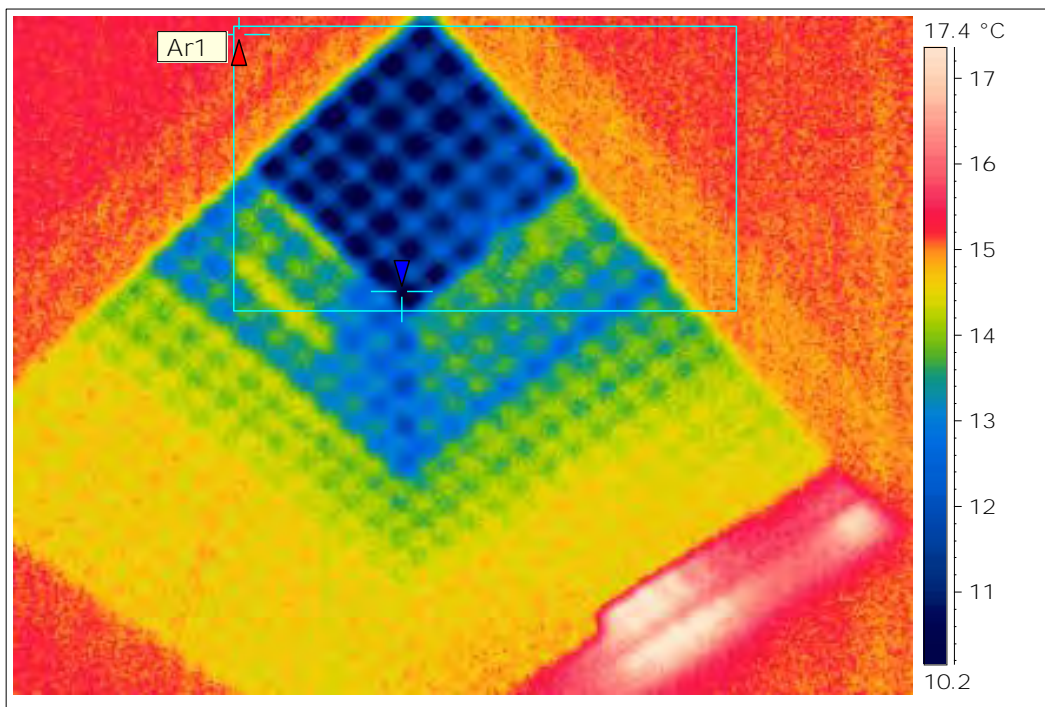
Schlecht isolierte Lichtkuppeln von innen.

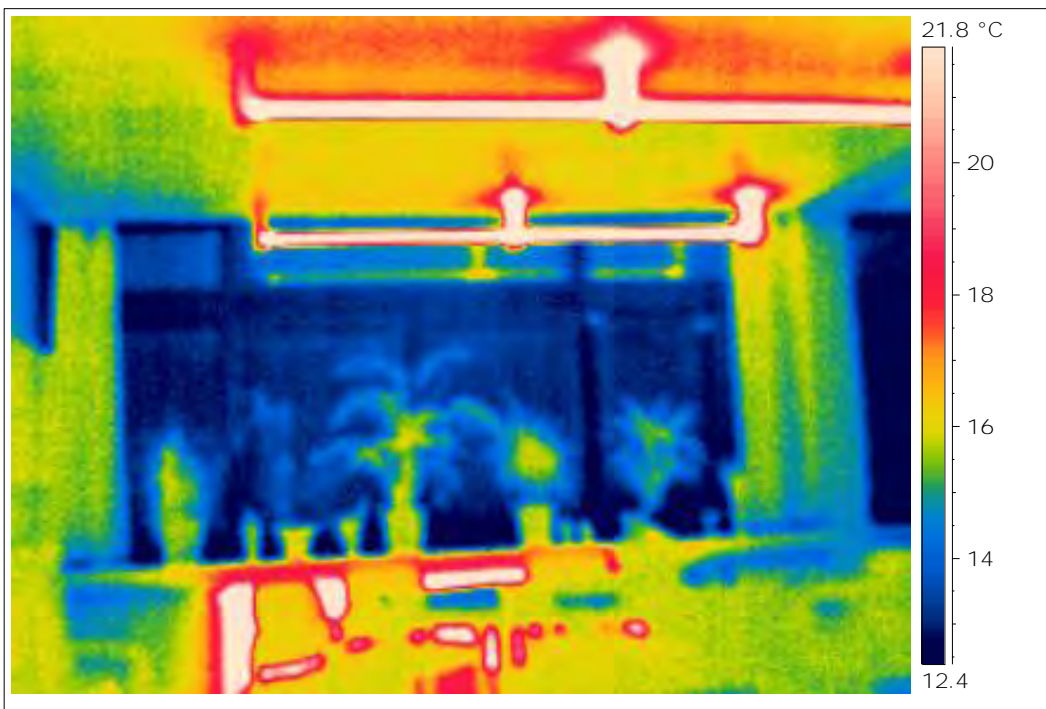
Schiebefenster mit Isolierverglasung im Lehrerzimmer. Veraltete Beleuchtung.

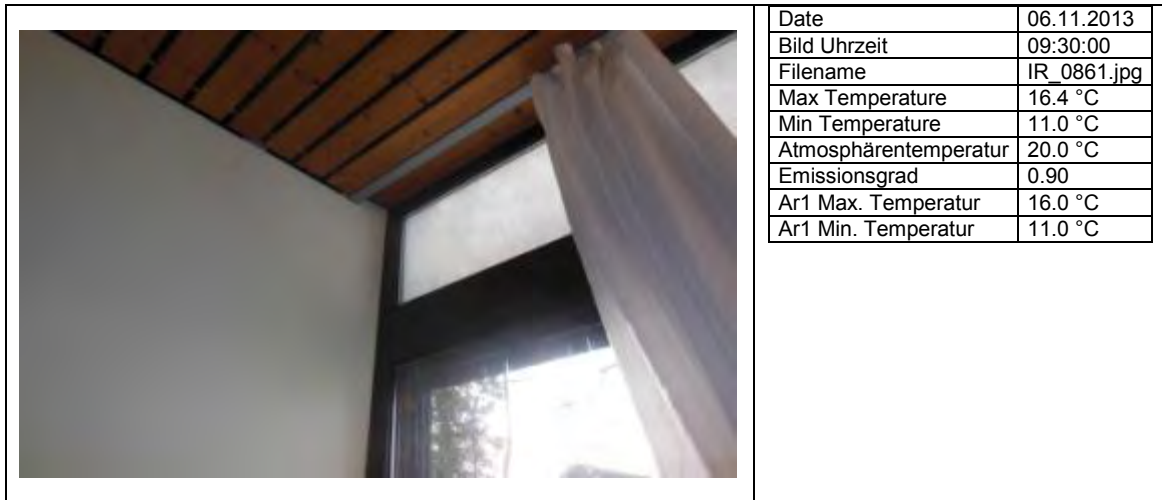
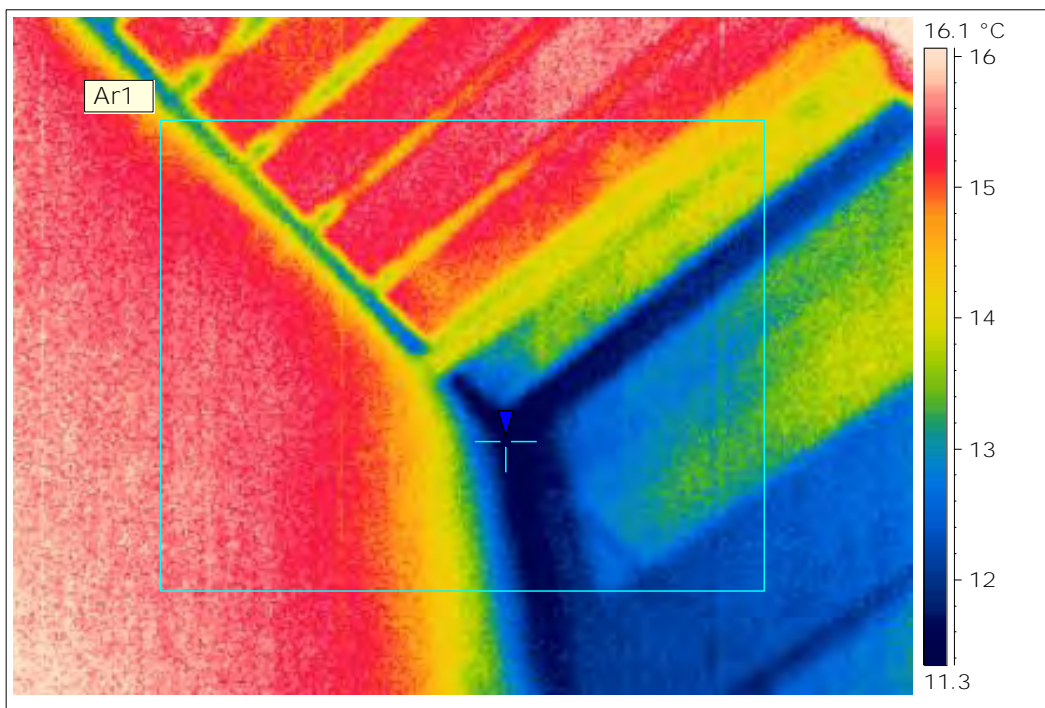
Undichtes Fenster. An den blau-schwarzen Stellen an Wand und Decke besteht Schimmelgefahr.

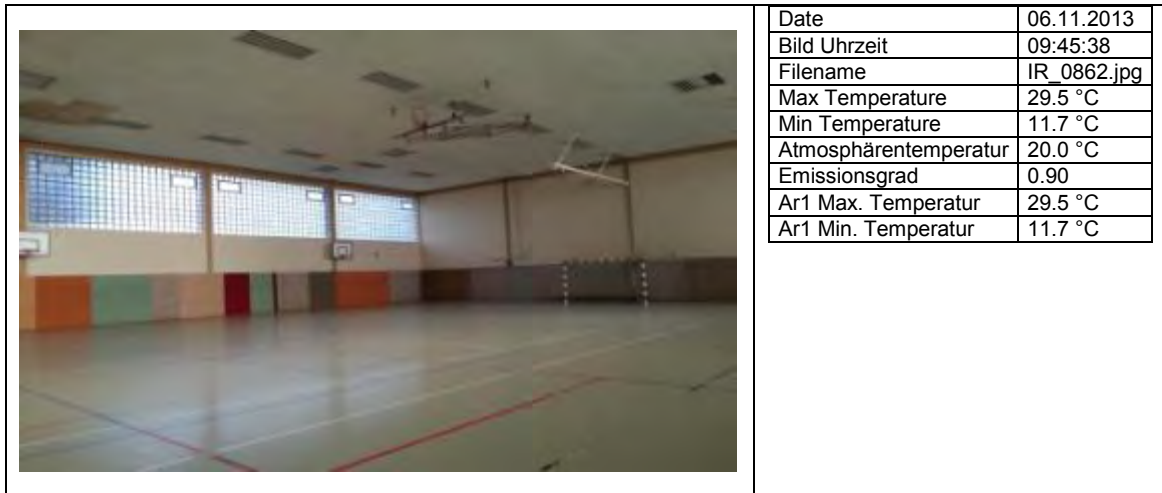
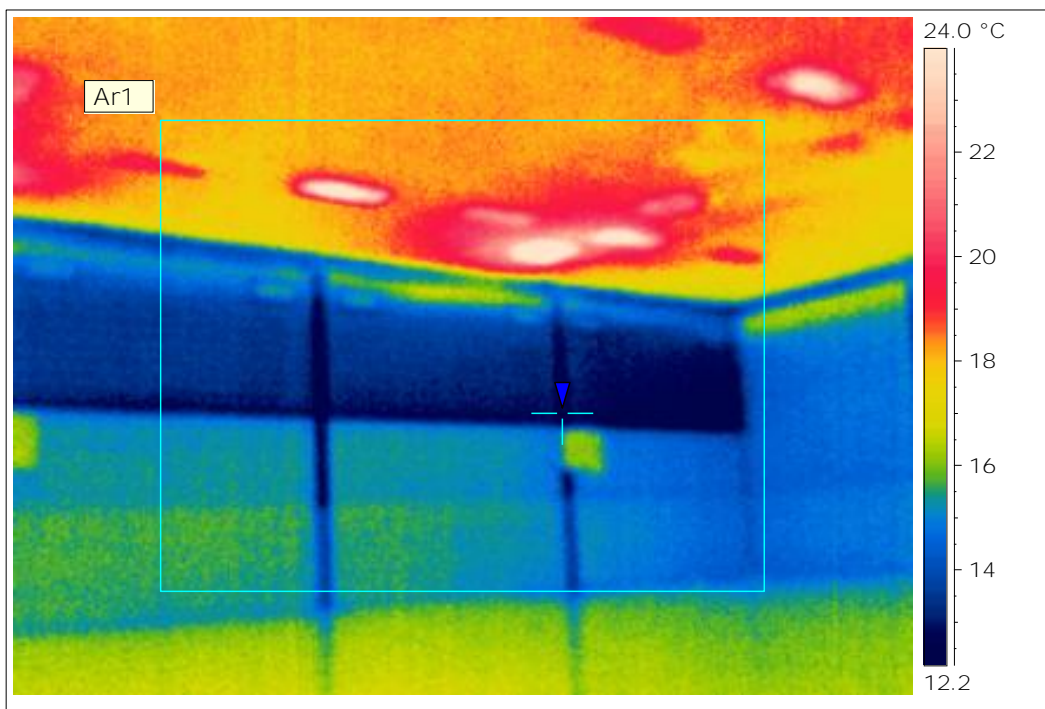
Schlecht gedämmte Glasbausteine in der Turnhalle.

An der Decke sind Wasserschäden erkennbar. Die Wärmedämmung ist lückenhaft.

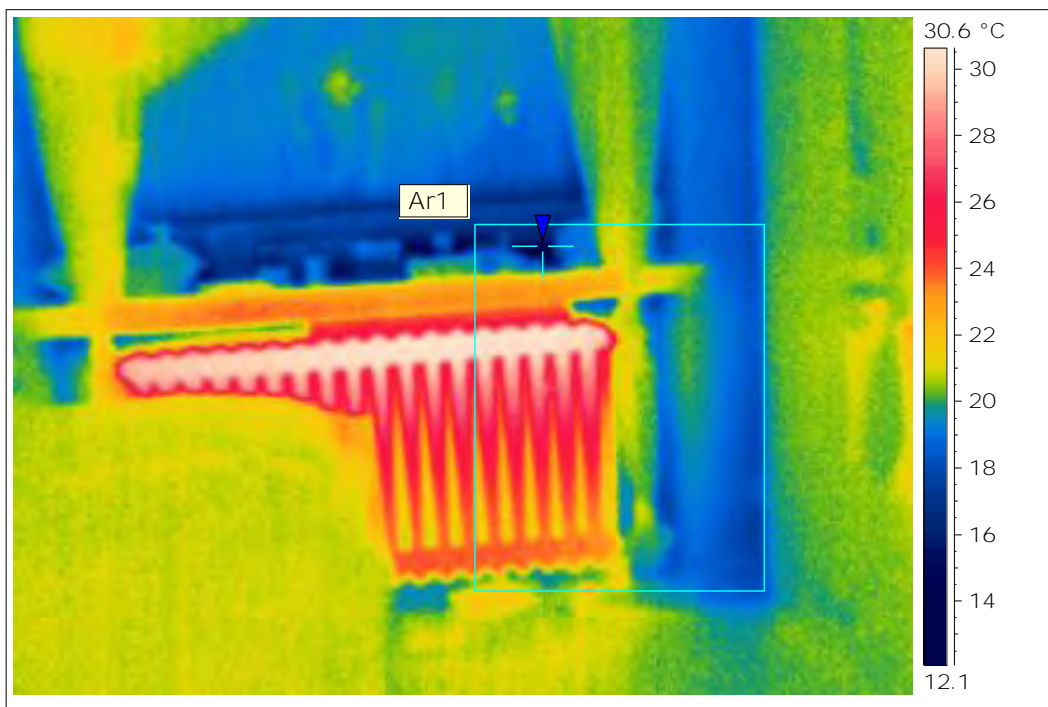
Hausmeisterwohnung: Zwischen Fensterbank und Fenster im Kinderzimmer ist die Temperatur so niedrig, dass Schimmelgefahr besteht. Die Heizkörpernische sollte gedämmt und zugemauert werden.

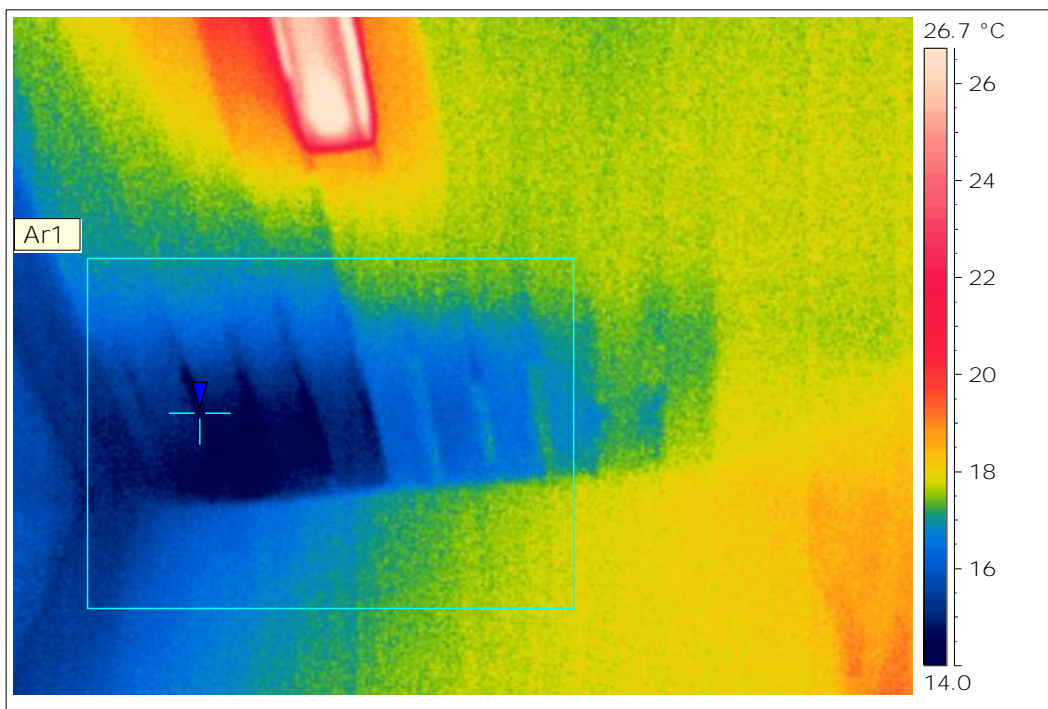
Ungedämmte Deckenverkleidung. Es besteht Schimmelgefahr.

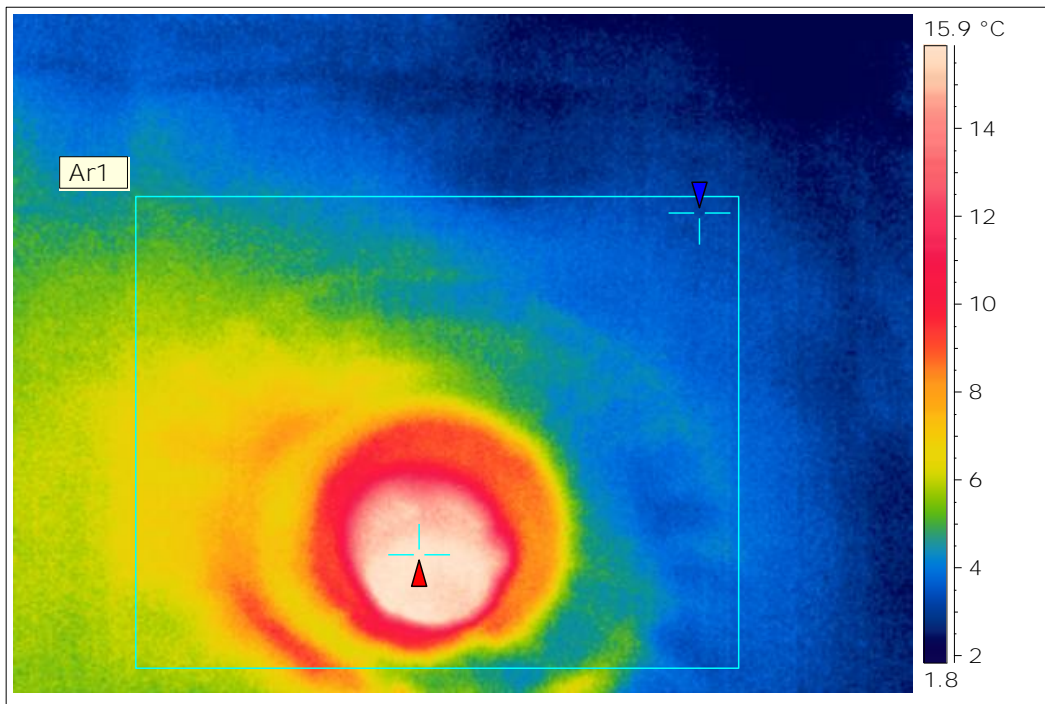
Austritt von warmer Heizungsluft durch einen Wasserabfluss auf dem Dach.

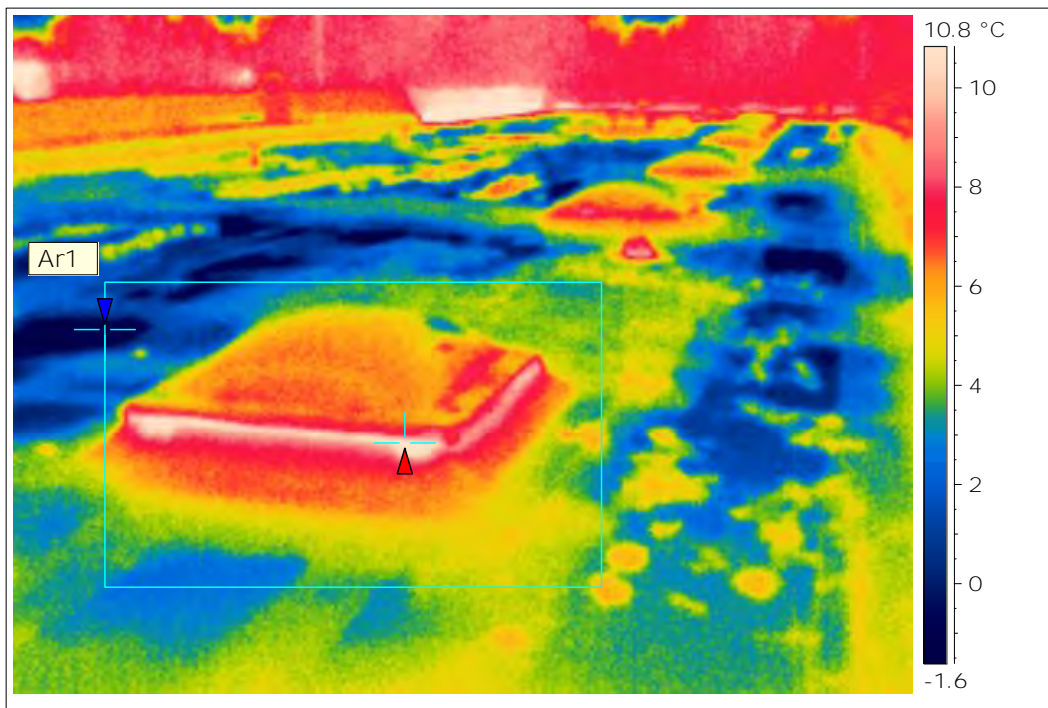
Schlecht gedämmte Lichtkuppeln auf dem Dach.

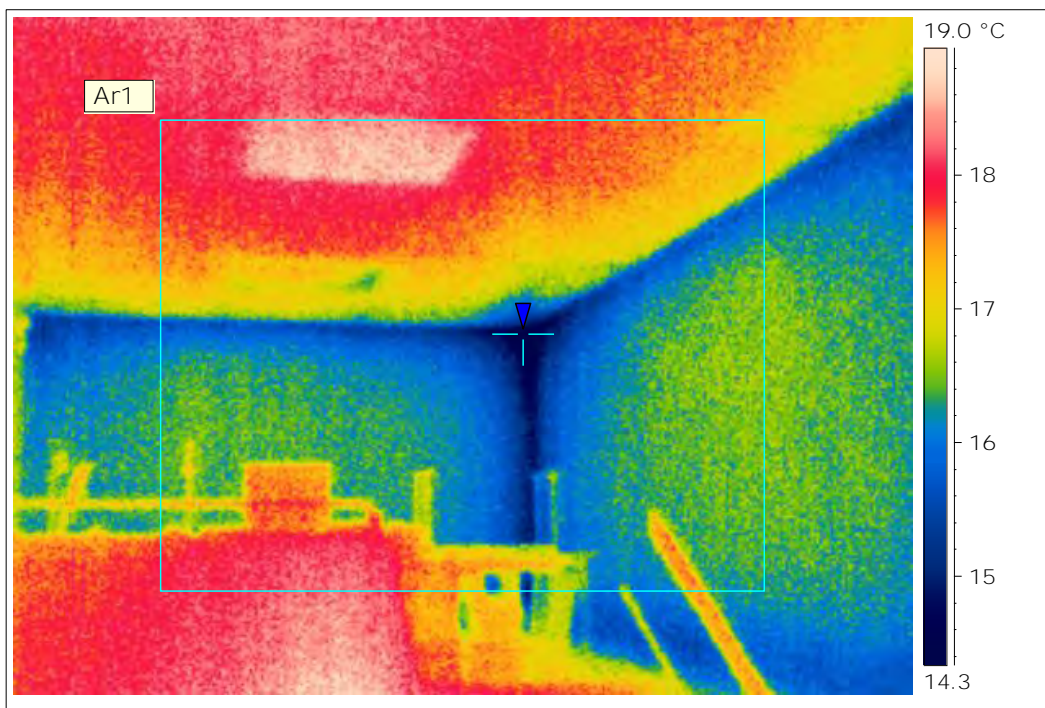
Kalte Außenecke.
