Integriertes Klimaschutzkonzept

Anlage 2:
Gebäudeanalyse von zehn städtischen Liegenschaften

März 2014

Gebäudeanalyse von zehn städtischen Liegenschaften

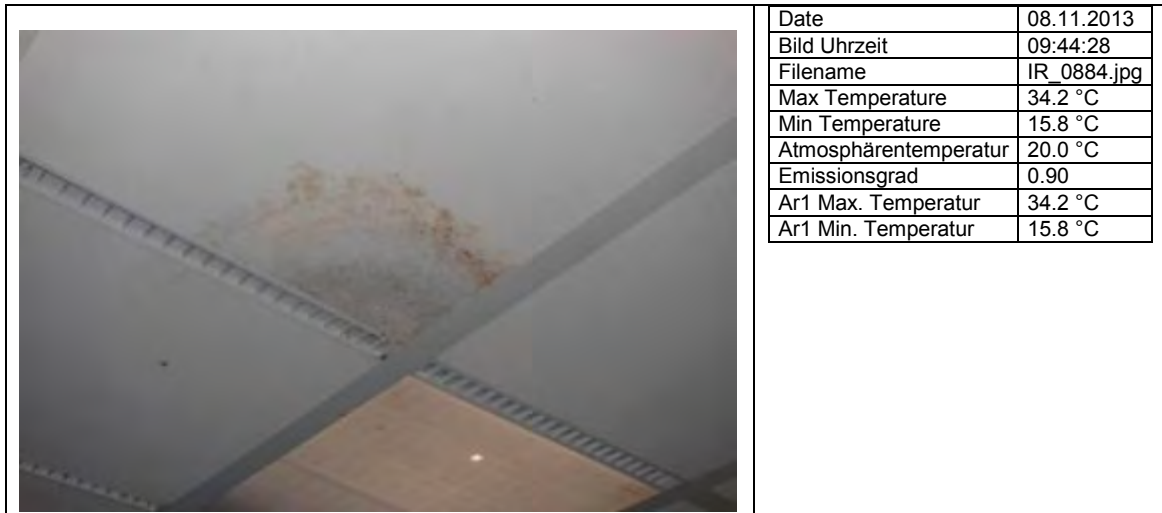
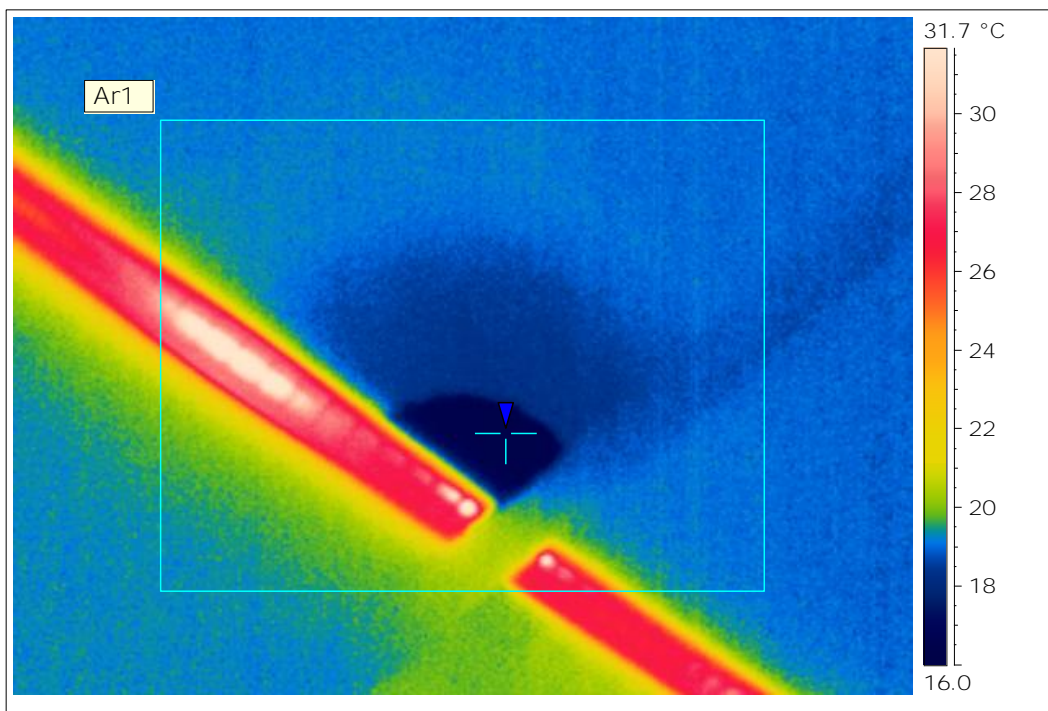
Wasserschäden und teilweise fehlende Dämmung in der Decke eines Klassenraums.

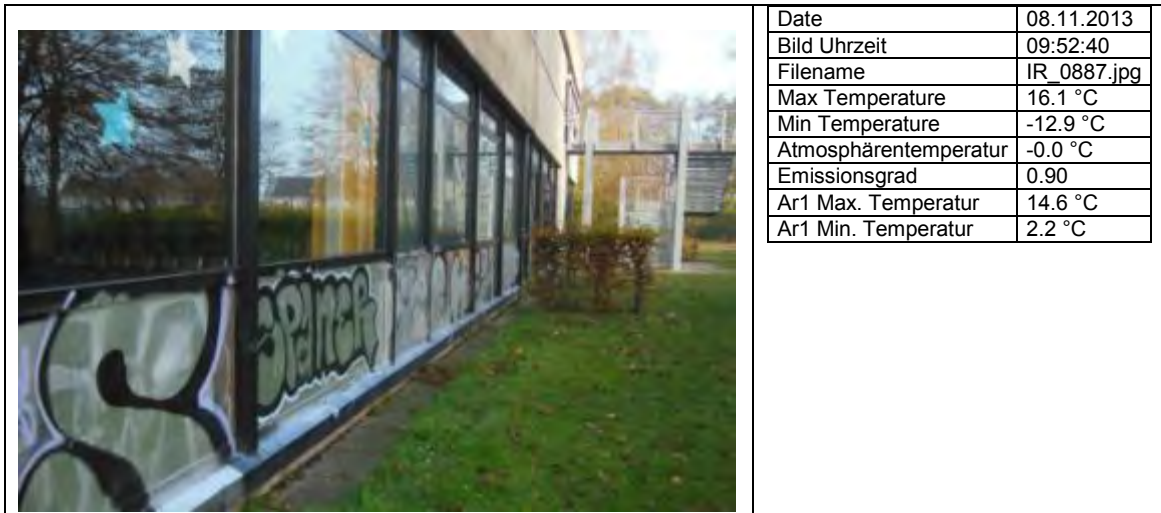
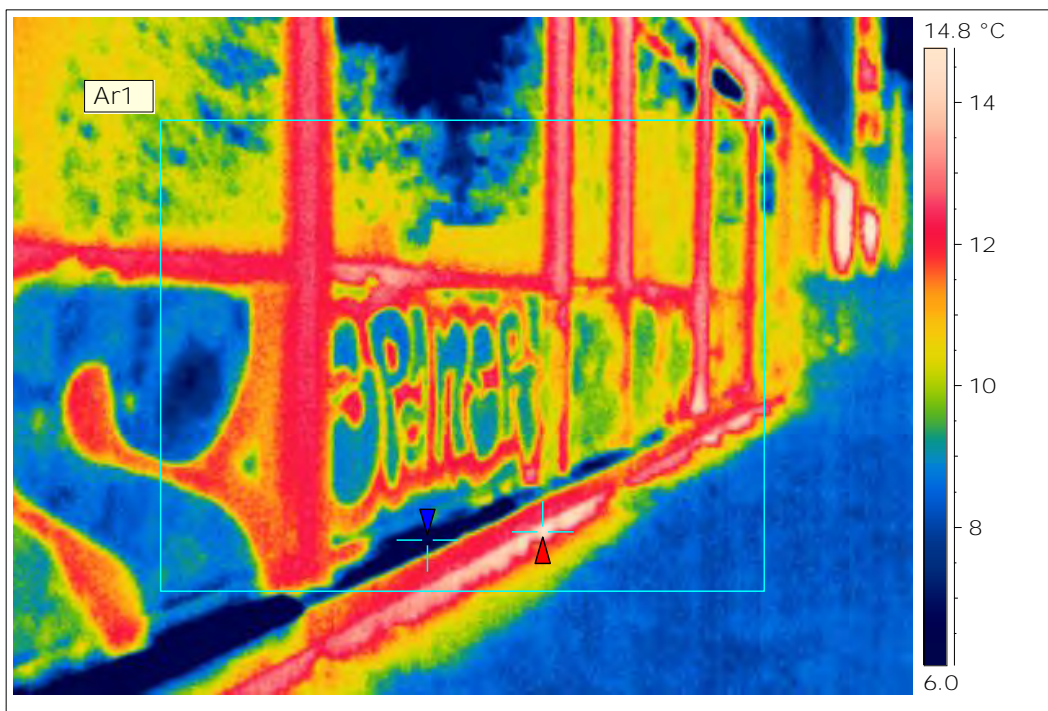
Schlecht gedämmte Wände der Aula von außen.

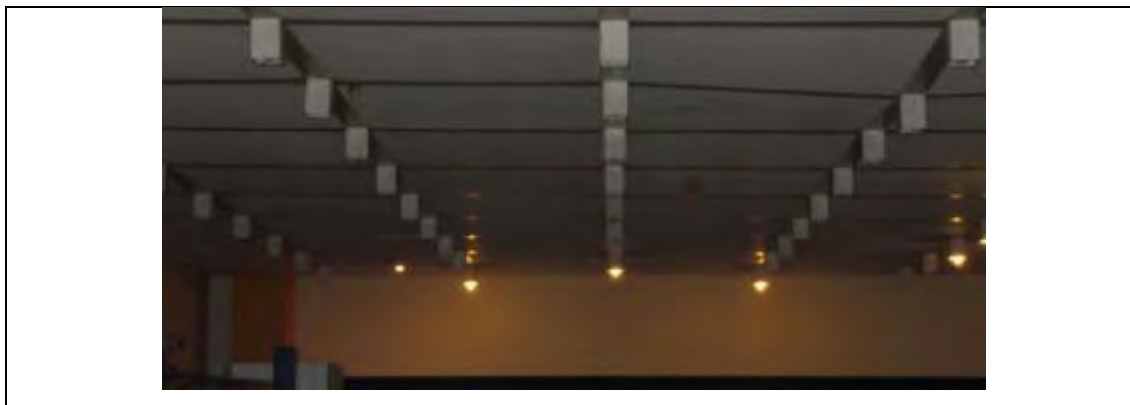
Ineffiziente Beleuchtung, Beispiel Foyer: Die Leuchtkörper sind sehr ineffektiv, z.T. defekt und außer Betrieb gesetzt. Der Einsatz der vorhandenen Energiesparlampen ist als Notlösung zu betrachten.

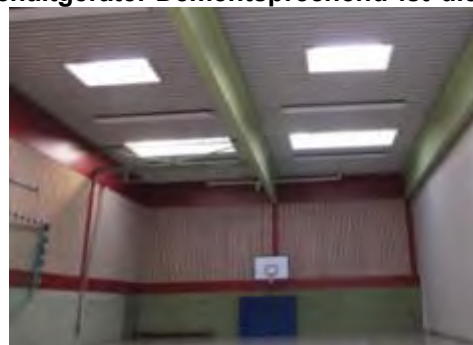
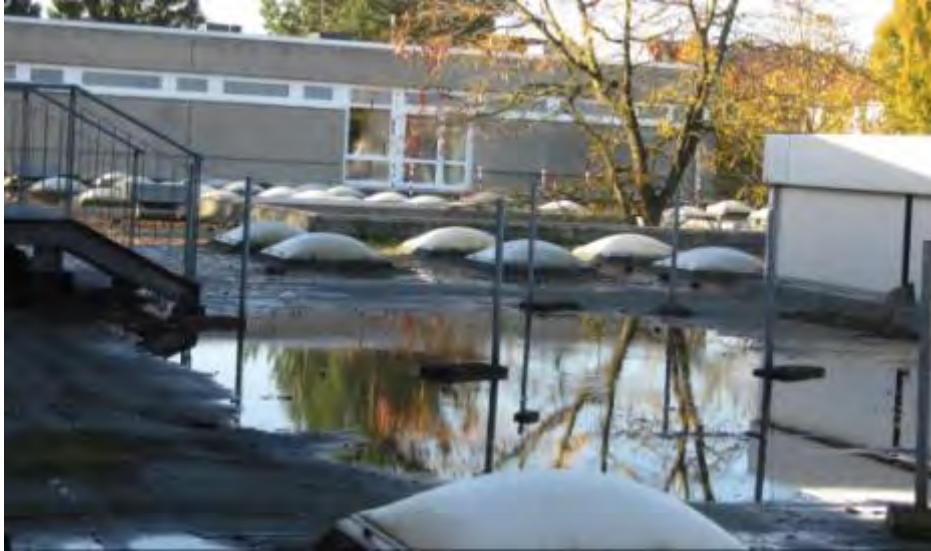
Sanierungsbedürftige Dachflächen und Dachflächenfenster: Es gibt an mehreren Stellen undichte Bauteilanschlüsse mit Feuchteindringungen. Der Wärmeschutz der Dachflächen ist unzureichend.

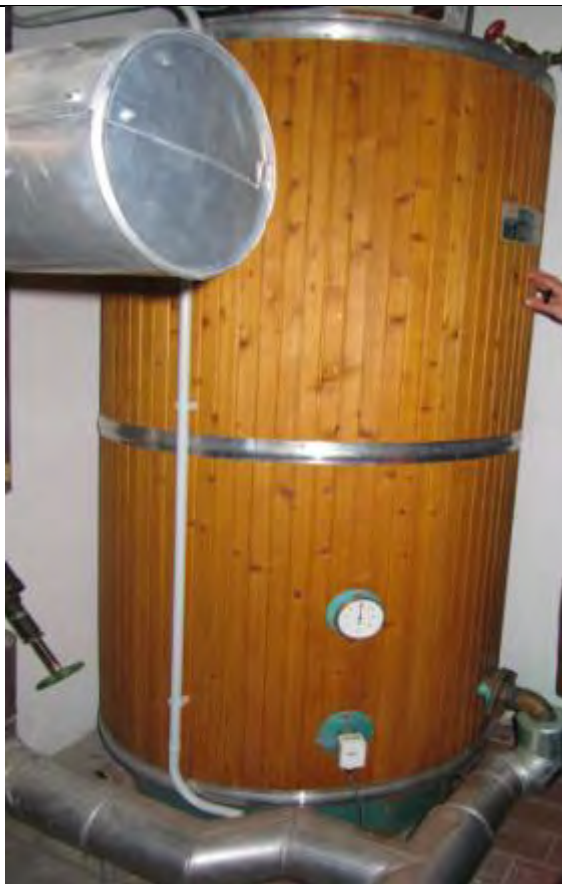
Warmwasserbereitung in Einfeld- und DreifeldSporthalle: Warmwasserspeicher und Pumpen sind in beiden Hallen veraltet und weisen daher hohe Verluste auf.

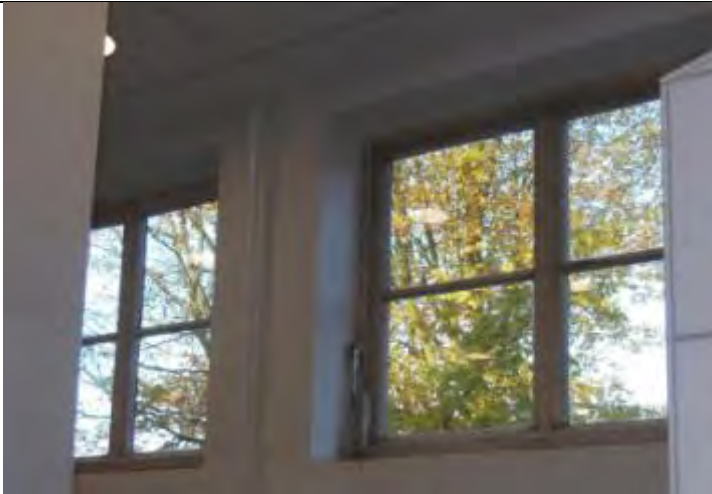
Undichte Fenster, mangelhafter Wärmeschutz

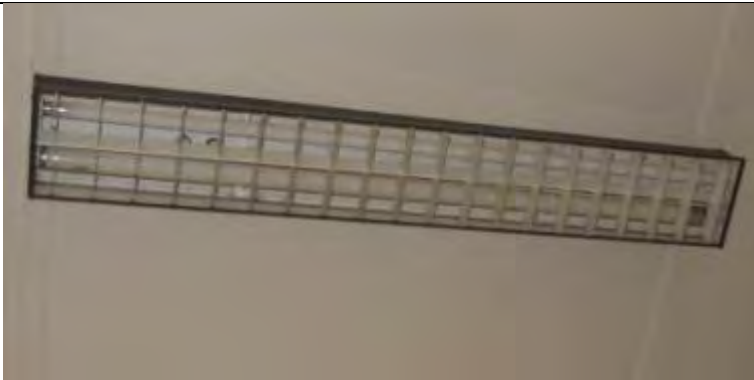
Ineffiziente Leuchten ohne Reflektor und mit veralteten konventionellen Vorschaltgeräten (KVG).

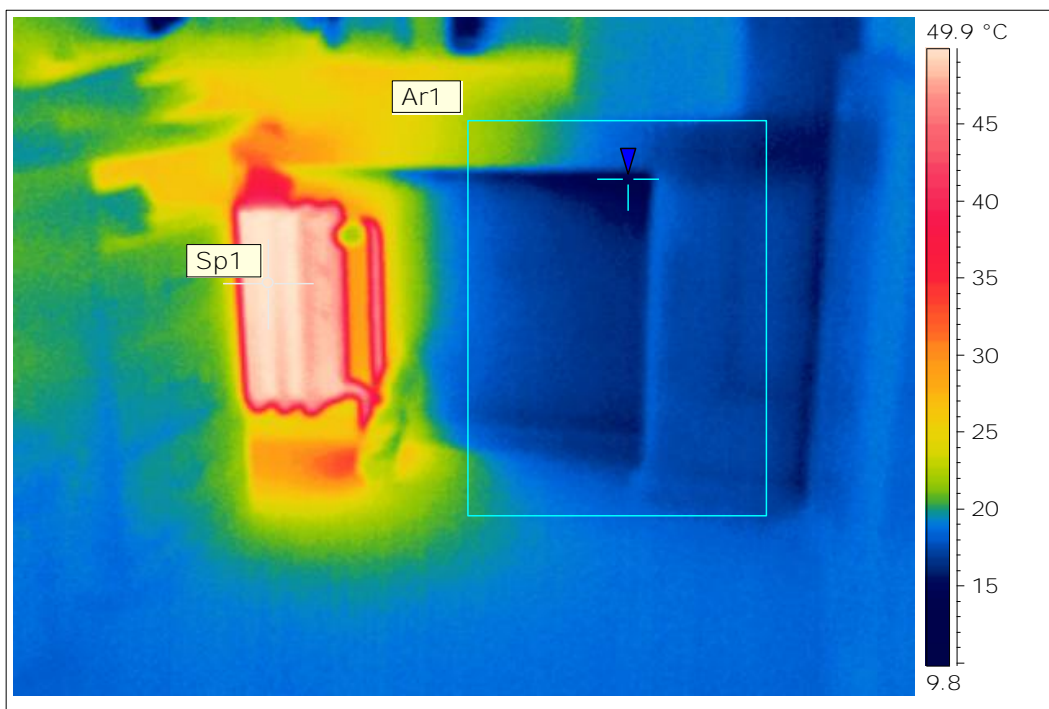
Heißer Heizkörper vor mangelhaft gedämmter Wand und Heizkörpernische.

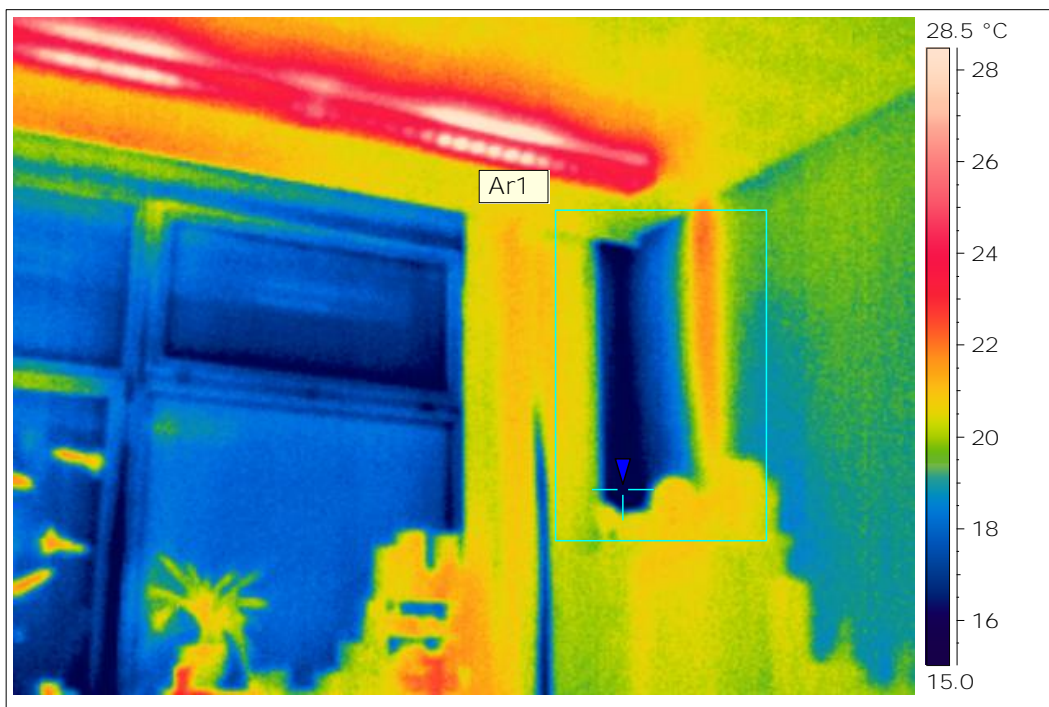
Mangelhaft gedämmte Fenster und Außenwand. In der Wandecke besteht Schimmelfahr.

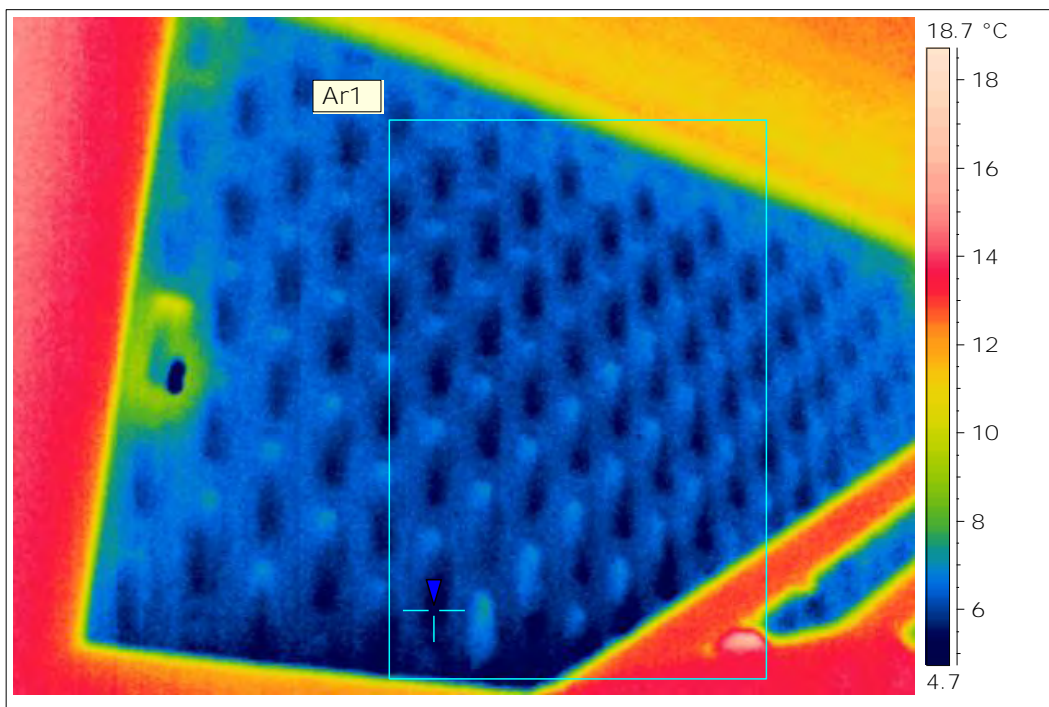
mangelhaft gedämmtes Fenster am Treppenaufgang.

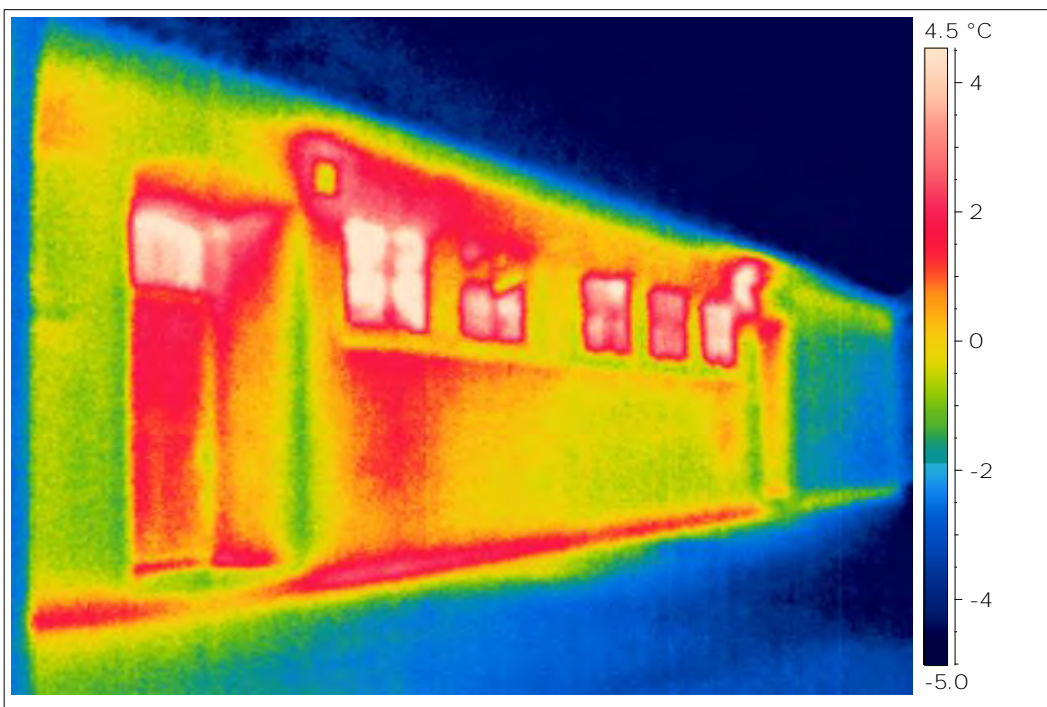
Mangelhaft gedämmte Wände und Fenster.

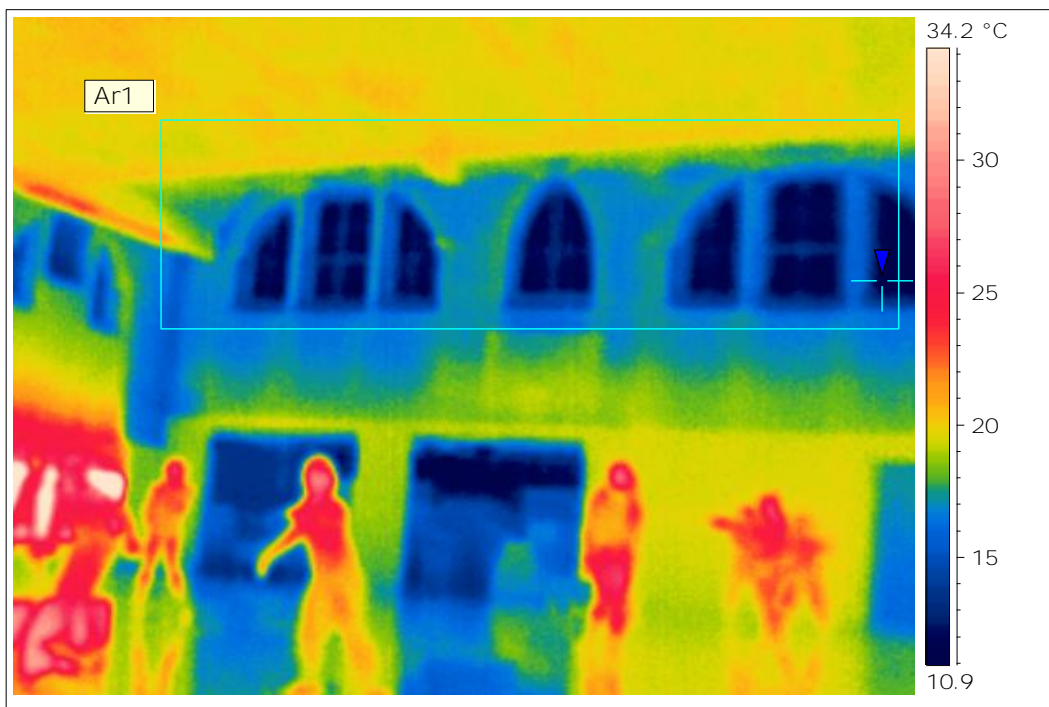
Mangelhafter Wärmeschutz der Turnhalle.

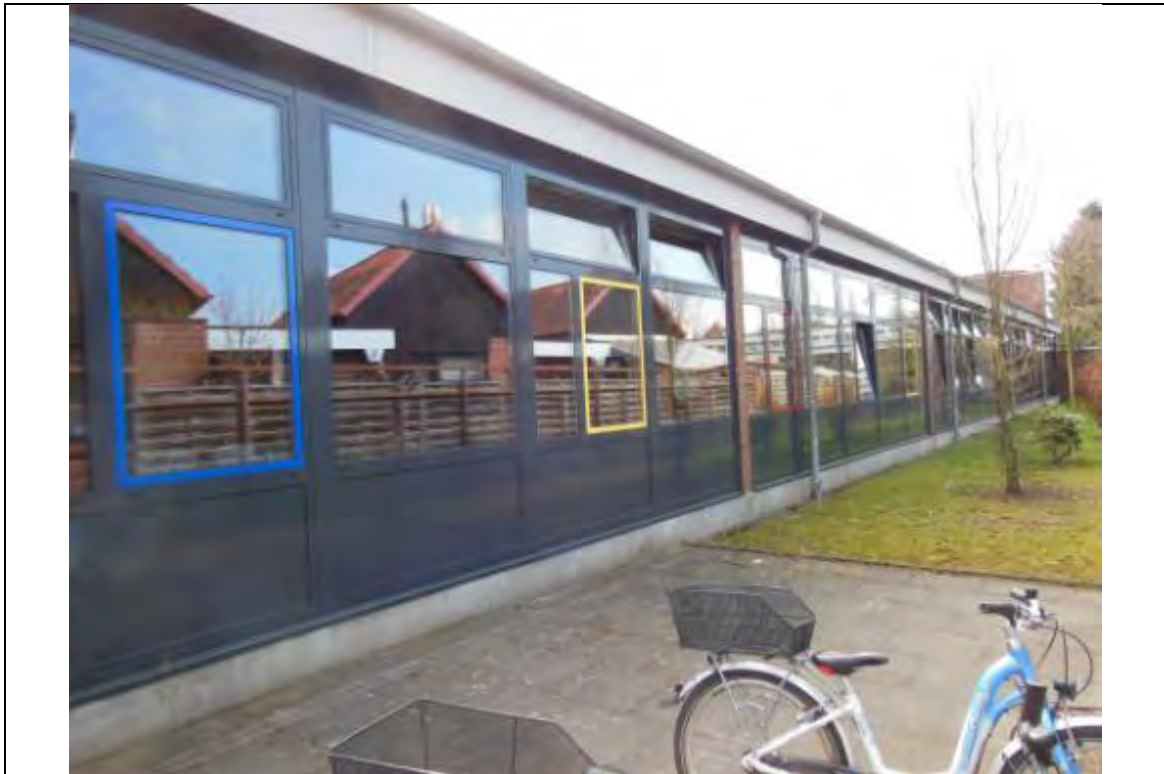
Ungedämmte Metallfenster und mangelhaft gedämmte Kassetten unter den Fenstern

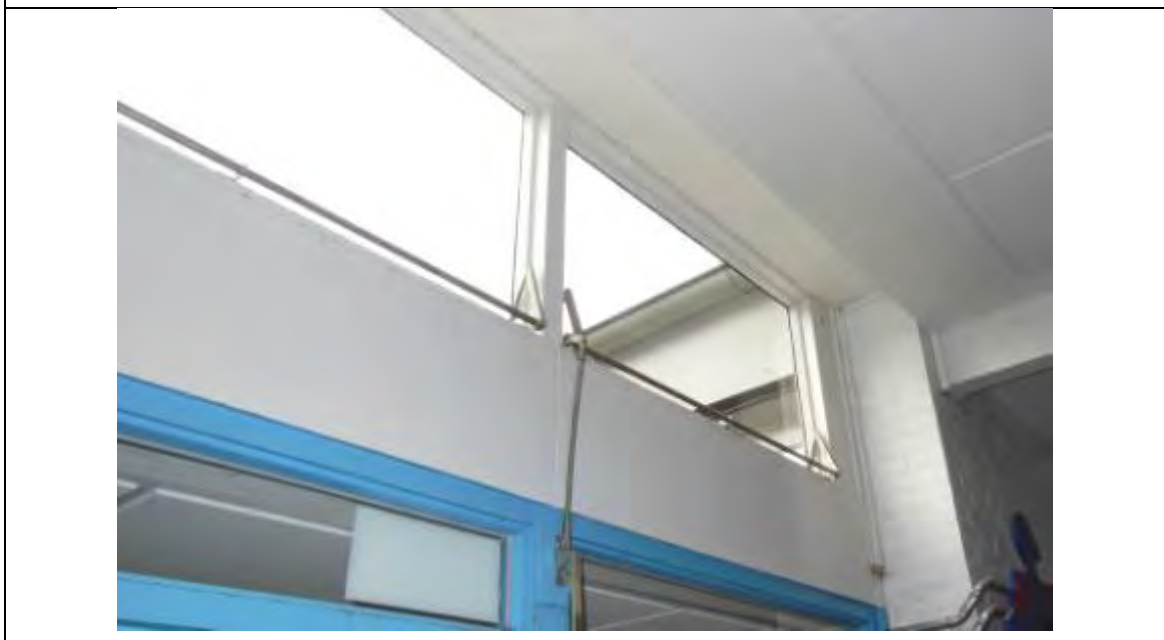
Undichte Oberlichter mit einfacher Verglasung
