## Sanierung der Delme-Dämme von der Autobahn bis zu den Graften in Delmenhorst Gutachten – Gehölzbestand an der Delme

**Bremen, den 28.3.2017**

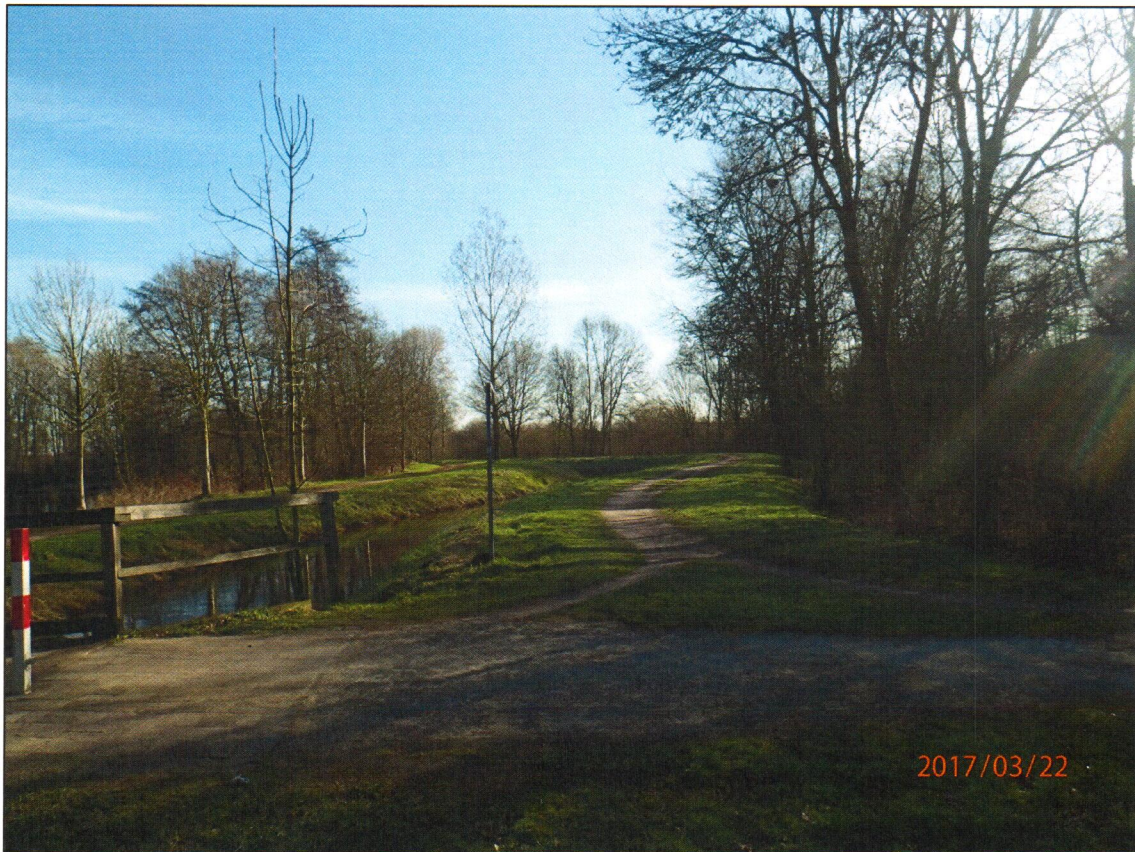
### **Spundwandbereich 1 – BNr. 728-736 (östliche Uferseite)**

Orientierende Wurzelauflgrabungen auf der Delme zugewandten Wegeseite zeigten keine große Durchwurzelung auf. Die vorhandene Kronenperipherie wird mit hoher Sicherheit auch den Wurzeltellerrand darstellen. Auf der Delme abgewandten Wegeseite ist Durchwurzelung nachzuweisen.

Aus gutachterlicher Sicht kann hier als Minimalabstand zu den vorhandenen Bäumen die Delme zugewandte Wegeseite als Spundwandverlauf gewählt werden.

Wünschenswert wäre dennoch ein Spundwandverlauf entlang der derzeitigen Uferlinie/Böschungfuß. Siehe hierzu die Ausführungen unter „Grundsätzliche Einschätzung des Durchwurzelungsverhaltens vor Ort“.

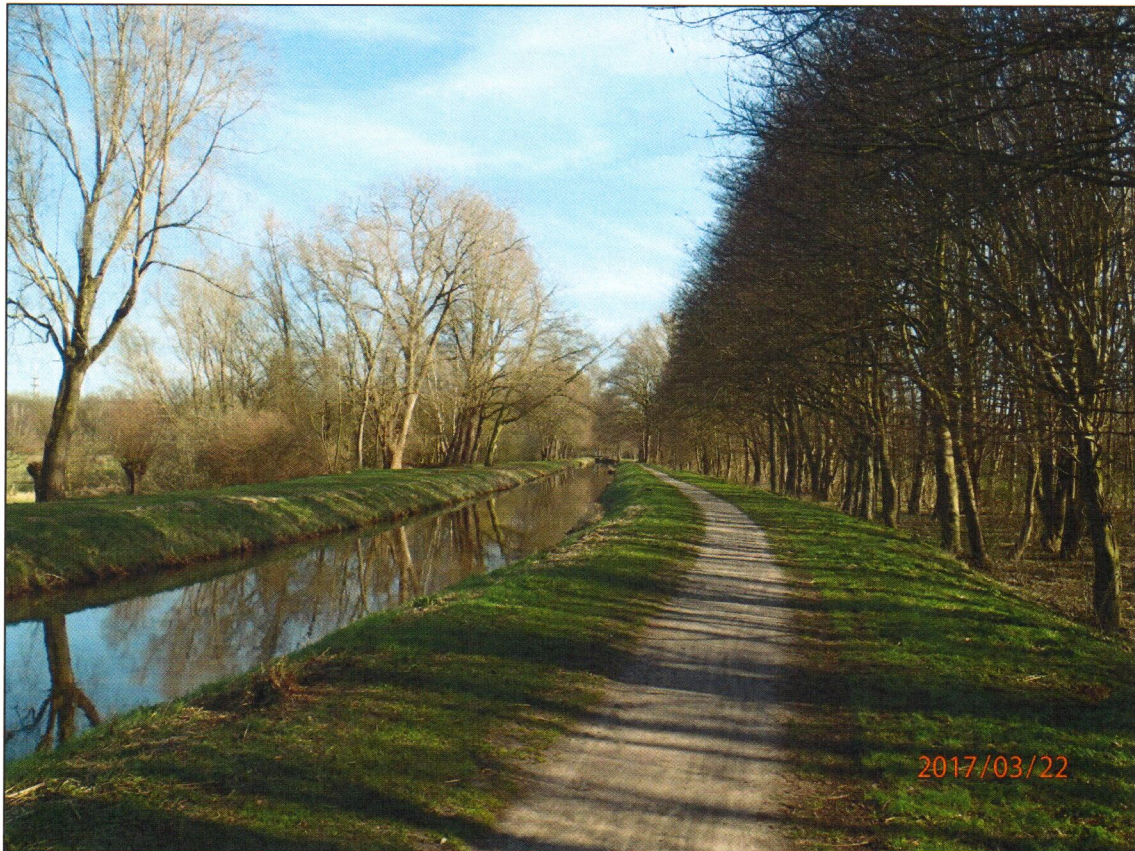
### **Spundwandbereich 2 – BNr. 56 – 12 (östliche Uferseite)**

Speziell im Bereich der BNr. 56 – 27 sind auf der Delme abgewandten Wegeseite relevante Durchwurzelungen vorhanden.

Auf der Delme zugewandten Wegeseite wurden nur geringe Durchwurzelungen festgestellt.

Auch aufgrund der Kronenüberhänge über den Weg wird deshalb ein Spundwandverlauf entlang der derzeitigen Uferlinie/Böschungsfuß befürwortet.

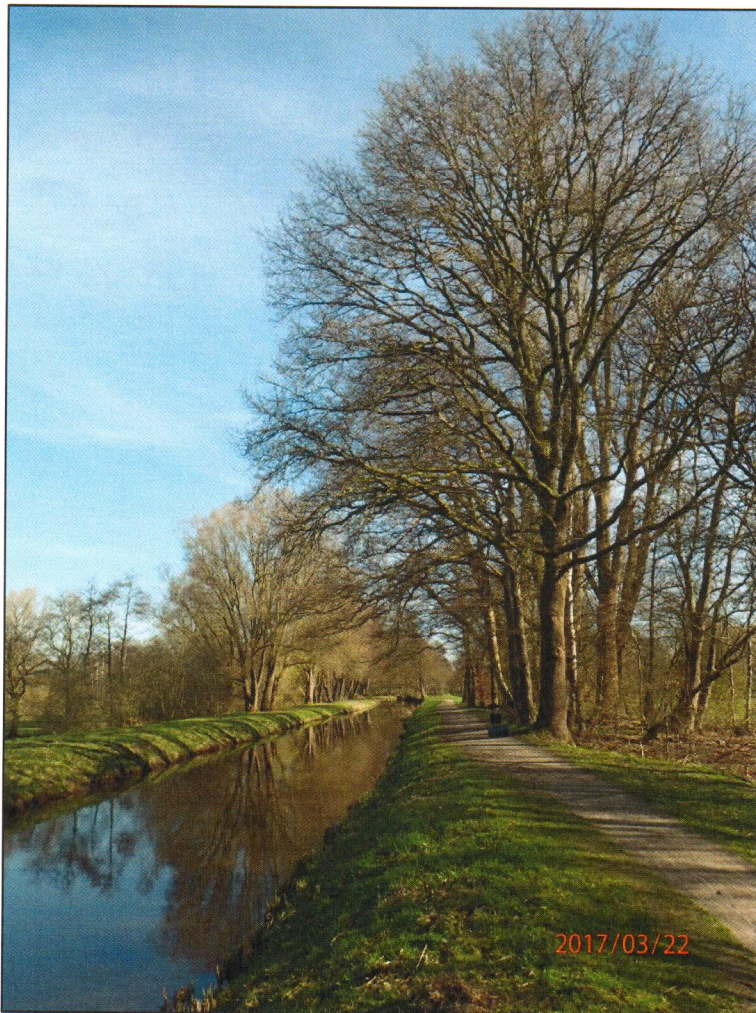
In Verlauf des Alt-Baumbestandes BNr. 21 – 12 ist wegen des geringen Abstandes zwischen Stammfuß – Wegeverlauf – Böschung ein Spundwandverlauf entlang der derzeitigen Uferlinie/Böschungsfuß zu fordern.

Der weite Kronenüberhang über dem Delme-Verlauf entspricht nicht dem Wurzelverhalten. Dieses endet mit hoher Sicherheit im Böschungsbereich zwischen Weg und Delme.

Aufgrund des relativ geringen Kronenlichtraumprofils bei diesen Bäumen ist mit bautechnischen Problemen beim Spundwandeinbau zu rechnen. In diesem Bereich sollte mit geteilten Spundwänden mit nachfolgender, horizontaler Verschweißung aufgrund der hiermit verbundenen geringeren Einbauhöhe der Spundwände gearbeitet werden. Sollte es hier dennoch zu Problemen der Spundwandramme im Kronenbereich kommen, so sind diese nach gutachterlicher oder baumpflegerischer Vorgabe durch einen auf Baumpflege ausgerichteten Fachbetrieb fachgerecht gemäß ZTV-Baumpflege einzukürzen.

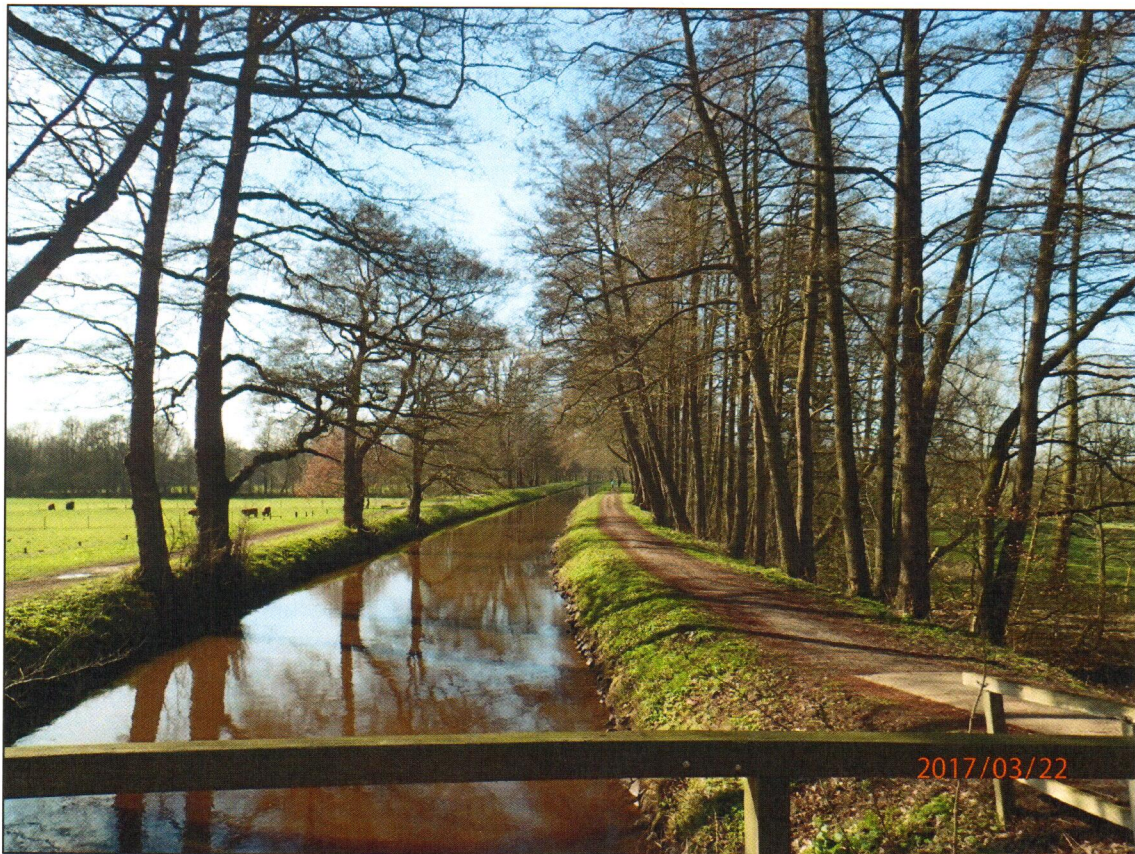
### Spundwandbereich 3 – BNr. 435 – 373 (westliche Uferseite)

Die in diesem Abschnitt vorhandenen Bäume sind Schwarz-erlen, die mit ihren Wurzeln bis an und in das vorhandene Ufer wurzeln. Erlenwurzeln können in Gewässer hineinwurzeln und aufgrund ihrer Wurzelstruktur das vorhandene Ufer stabilisieren.

Der Kronenüberhang reicht bis über die Delme, entspricht aber somit auch nicht dem Wurzeltellerrand. Dieser entspricht der vorhandenen Uferlinie.

Unter Berücksichtigung der Durchwurzelung kann die Spundwand in einem Abstand von ca. 30 cm zur Uferlinie eingebaut werden. Der zwischen Spundwand und ehemaliger Uferlinie vorhandene Raum ist mit stark luft- und wasserdurchlässigem Material zu verfüllen – Grobsand- Kies. In Anhängigkeit der Kronenüberhänge ist hier auch ggf. wie im vorgenannten Abschnitt mit geteilten Spundwänden zu arbeiten.

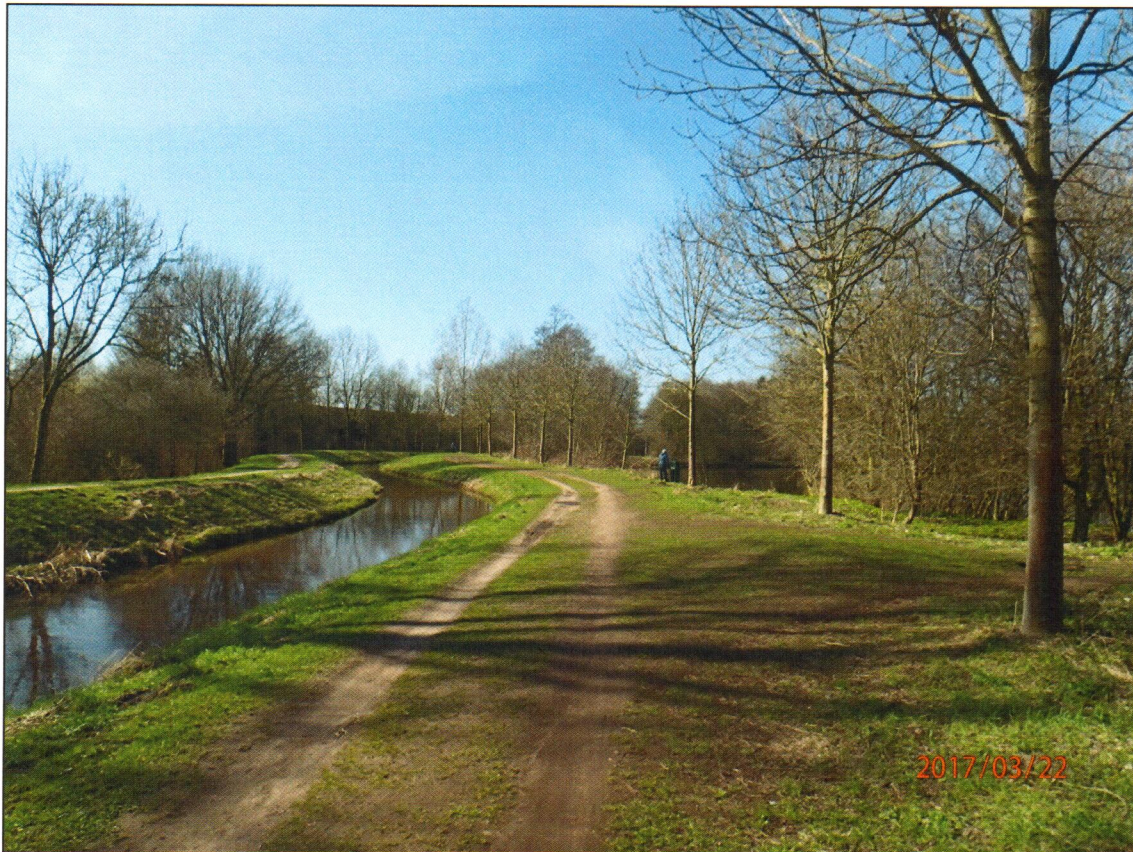
#### **Spundwandbereich 4 – BNr. 636 – 725 (westliche Uferseite)**

Die in diesem Bereich bis zur Brücke vorhandenen Jung-Eschen reichen mit ihren Wurzeltellerrändern nicht über die Delme zugewandte Wegseite hinaus.

Somit kann der Spundwandverlauf entlang dieser Delme zugewandten Wegeseite gewählt werden.

Der dem geplanten Spundverlauf nahe stehende Baum Nr. 644 ist aufgrund der Baumart Pappel gemäß Vorgabe (DWA-M 507-1) zu fällen.

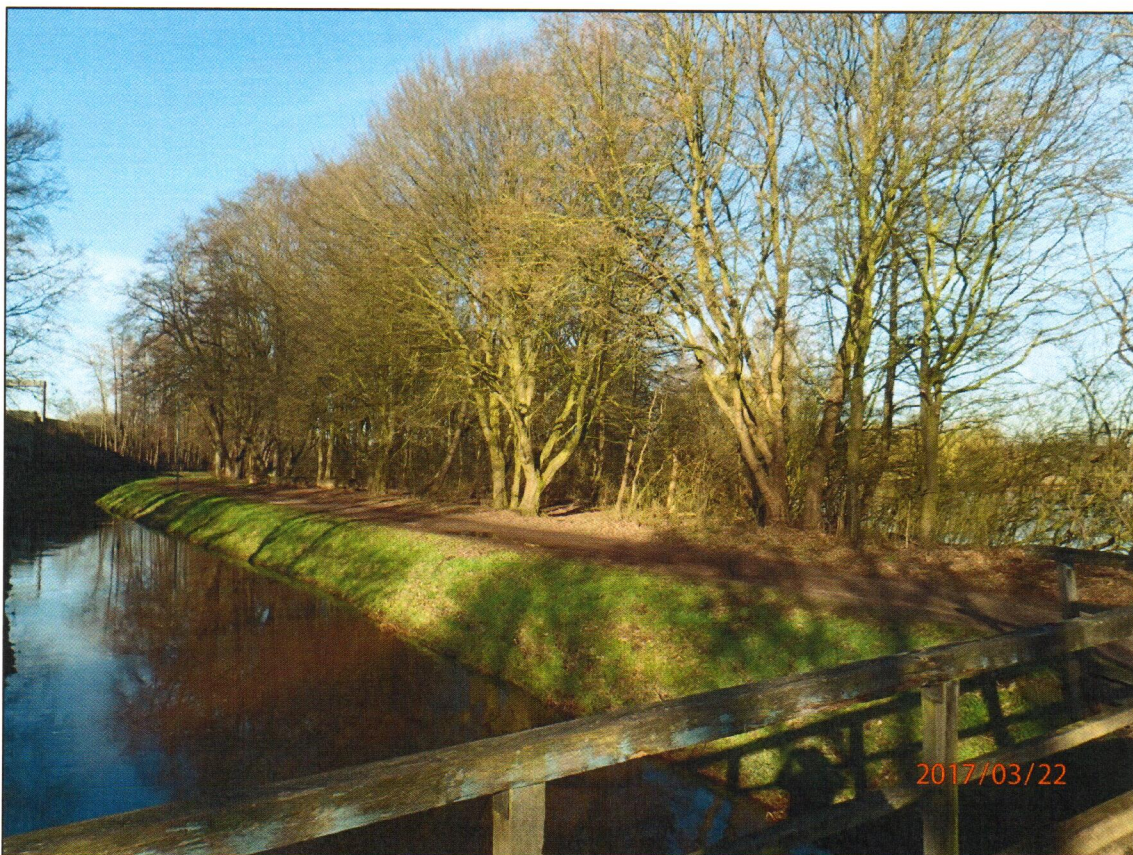
Die ab Brücke stehenden Bäume 964, 724, 965 und 725 werden aufgrund des Spundwandverlaufes im Wurzelbereich kaum tangiert. Aufgrabungen im Böschungsbereich wiesen keine gravierende Durchwurzlung auf.

Aufgrund des Kronenüberhanges ist ein Spundwandverlauf entlang der Uferlinie wünschenswert.

Allerdings sind die hier vorhandenen Hainbuchen sehr schnittverträglich und könnten durch einen auf Baumpflege spezialisierten Fachbetrieb gemäß ZTV-Baumpflege entsprechend sensibel eingekürzt werden.
