Sanierung der Delme-Dämme von der Autobahn bis zu den Graften in Delmenhorst

Gutachten – Gehölzbestand an der Delme

ERGÄNZUNG - aufgrund überarbeiteter Planung – Stand: Juni 2017

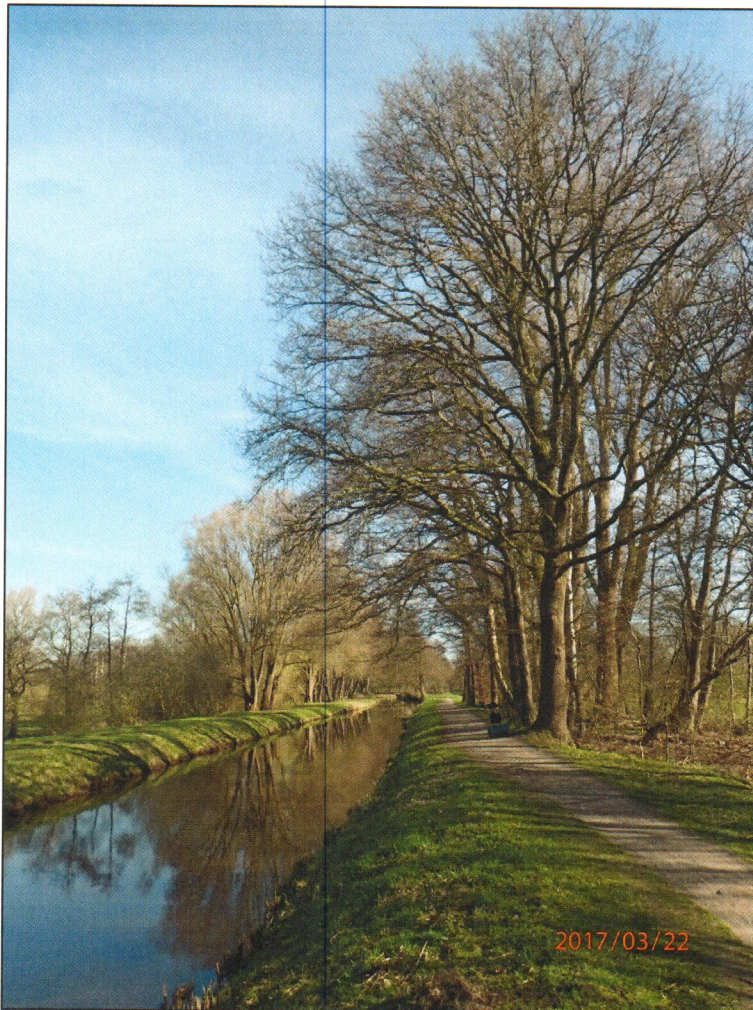
Teilabschnitt Baum Nr. 12 - 21

Ein Spuntwandeinbau auf Deichkrone auf Wegeaussenseite ist aufgrund der damit verbundenen starken Wurzelschädigung und aufgrund der unzureichenden Platzver-

hältnisse mit dann unzureichender Standsicherheit (Unterschreiten der Mindeststandfläche) nicht möglich.

Sobald die Spuntwände im Wurzelbereich (= Stammfuß bis Uferlinie) eingebaut werden, ist die Standsicherheit nicht mehr gewährleistet.

Die Pappeln 286, 289 + 290 werden als Weichholzbaumart aufgrund der Wurzeleingriffe nicht gehalten werden können. Die Pappel 288 kann mit fachgerechter Wurzelein-kürzung gehalten werden. Es wird vorausgesetzt, dass grundsätzlich die Wurzelstubben der gefällten Pappeln erhalten werden.

Um diese stark landschaftsprägenden und ökologisch hochwertigen Alt-Bäume zu erhalten ist der bisher gutachterlich vertretene Spuntwandeinbau - wie im Erstgutachten beschrieben - auf Uferlinie weiter notwendig.

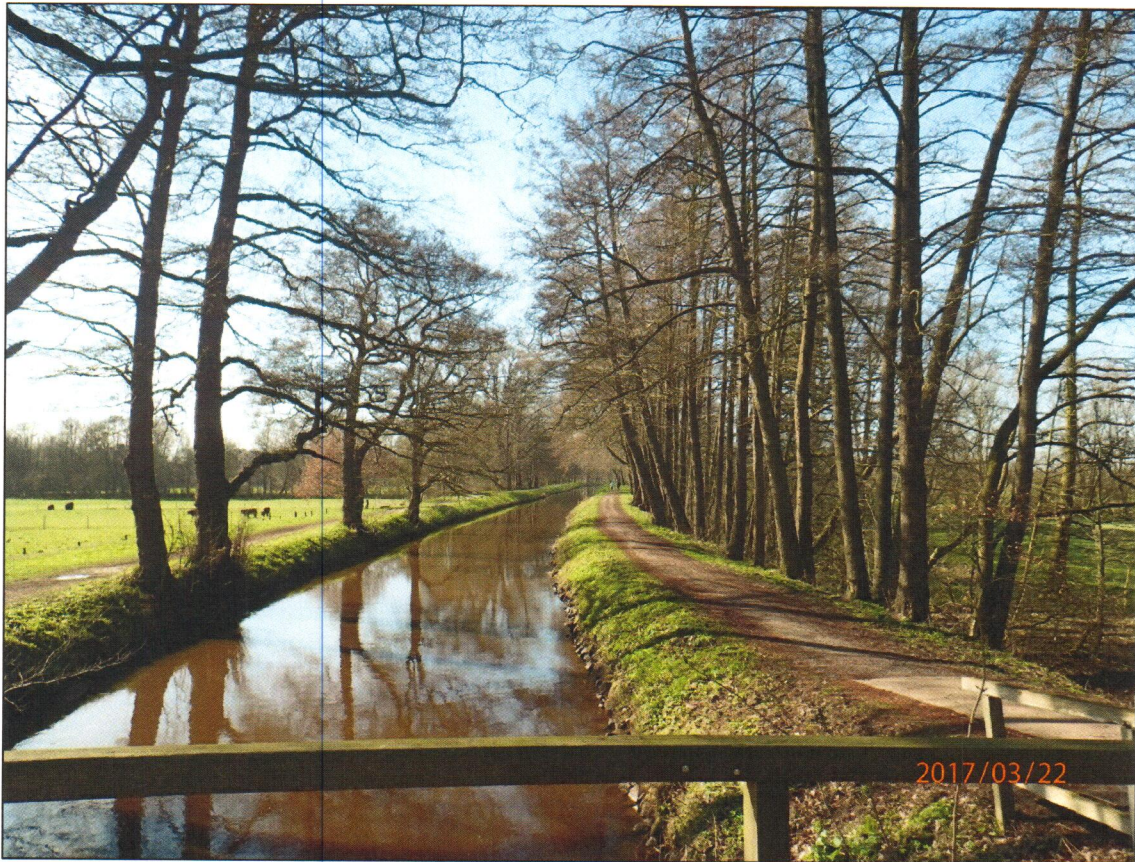
Spundwandbereich 3 – BNr. 435 – 373 (westliche Uferseite)

Die in diesem Abschnitt vorhandenen Bäume sind Schwarz-Erlen, die mit ihren Wurzeln bis an und in das vorhandene Ufer wurzeln. Erlenwurzeln können in Gewässer hineinwurzeln und aufgrund ihrer Wurzelstruktur das vorhandene Ufer stabilisieren.

Der Kronenüberhang reicht bis über die Delme, entspricht aber somit auch nicht dem Wurzeltellerrand. Dieser entspricht der vorhandenen Uferlinie.

Ein Spuntwandeinbau auf Deichkrone auf Wegeaussenseite ist aufgrund der damit verbundenen starken Wurzelschädigung und aufgrund der unzureichenden Platzverhältnisse mit dann unzureichender Standsicherheit (Unterschreiten der Mindeststandfläche) nicht möglich.

Sobald die Spuntwände im Wurzelbereich (= Stammfuß bis Uferlinie) eingebaut werden, ist die Standsicherheit nicht mehr gewährleistet.

Um diese stark landschaftsprägenden und ökologisch hochwertigen Alt-Bäume zu erhalten ist der bisher gutachterlich vertretene Spuntwandeinbau - wie im Erstgutachten beschrieben - auf Uferlinie weiter notwendig.
