Integriertes Klimaschutzkonzept

Anlage 2:
Gebäudeanalyse von zehn städtischen Liegenschaften

März 2014

Gebäudeanalyse von zehn städtischen Liegenschaften

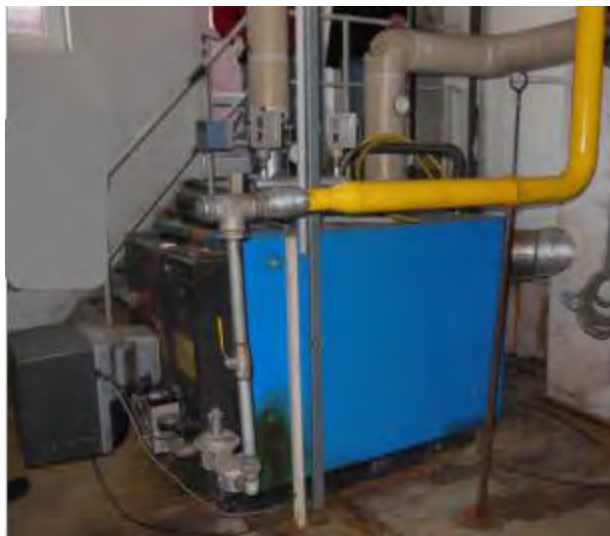
Weil der Brennwertkessel defekt ist, wurde er ausgebaut und der alte Gebläsekessel von 1981 wieder in Betrieb genommen.
