Integriertes Klimaschutzkonzept

Anlage 2:
Gebäudeanalyse von zehn städtischen Liegenschaften

März 2014

Gebäudeanalyse von zehn städtischen Liegenschaften

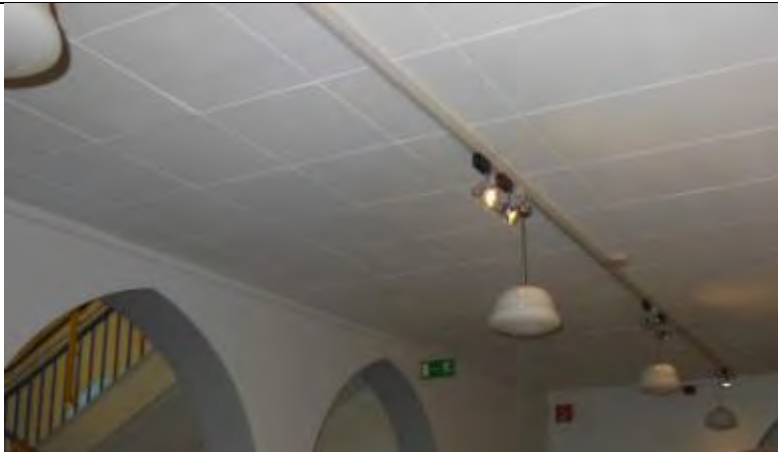
Ineffiziente Beleuchtung: Die Leuchtstofflampen sind nicht verspiegelt und haben veraltete Vorschaltgeräte.

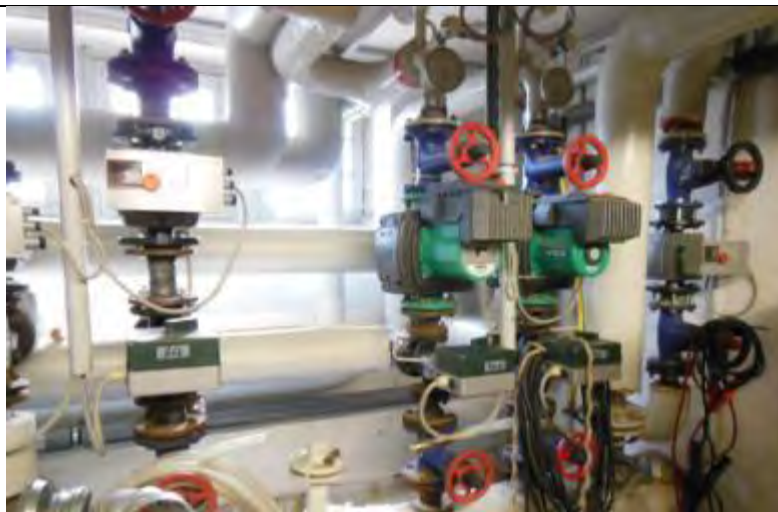
Im Heizungsraum sind drehzahlgeregelte Pumpen eingebaut, aber Rohrleitungen und Armaturen sind teilweise ungedämmt.

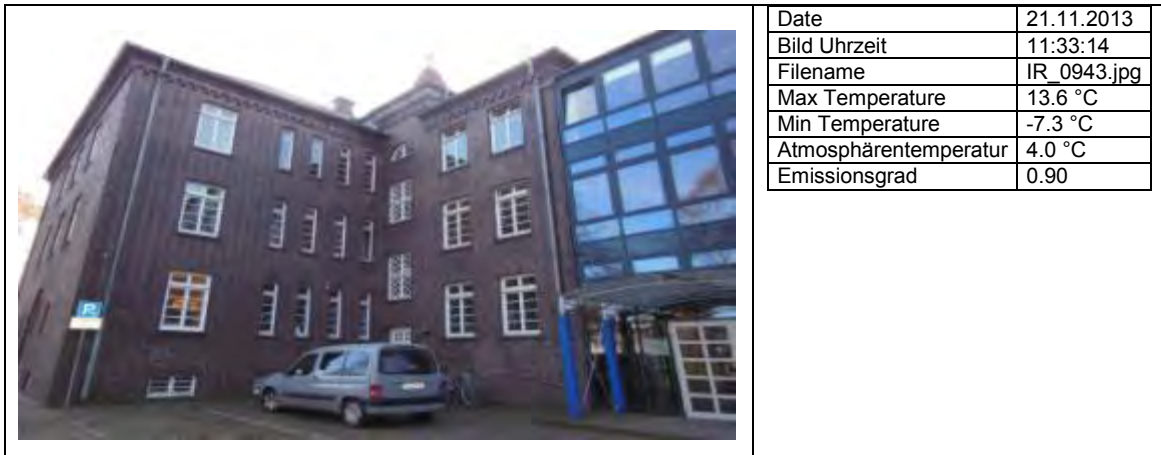
Hohe Verluste durch gekippte Fenster (Bildmitte weiß).

Schlecht gedämmte Außenwände.

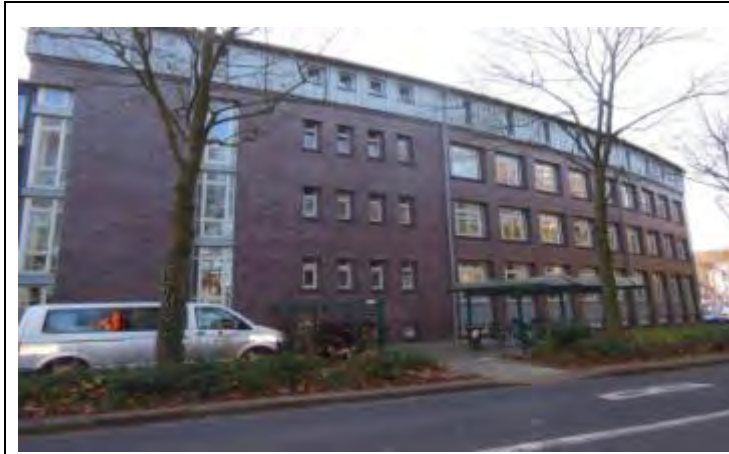
Die Fenster haben zwar Wärmeschutzverglasung, doch einige Scheiben sind falsch herum eingebaut.

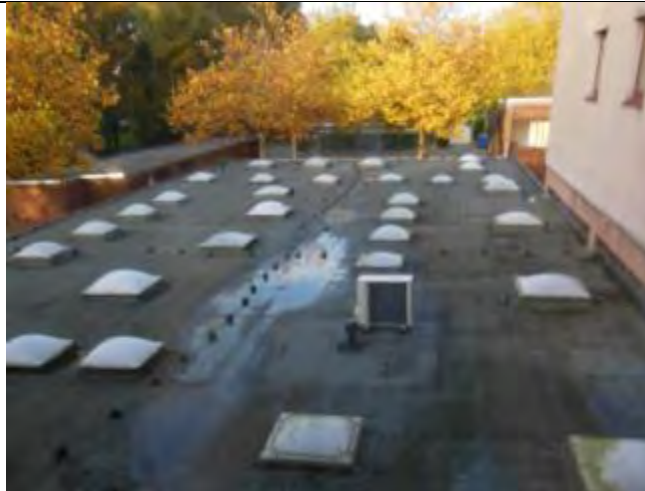
Beispiel Teilfläche Werkstatttrakt: Dachflächen teilweise mit Leckagen und ohne hinreichenden Wärmeschutz. Das Klimaspittgerät weist zudem auf unzulänglichen winterlichen und sommerlichen Wärmeschutz hin.

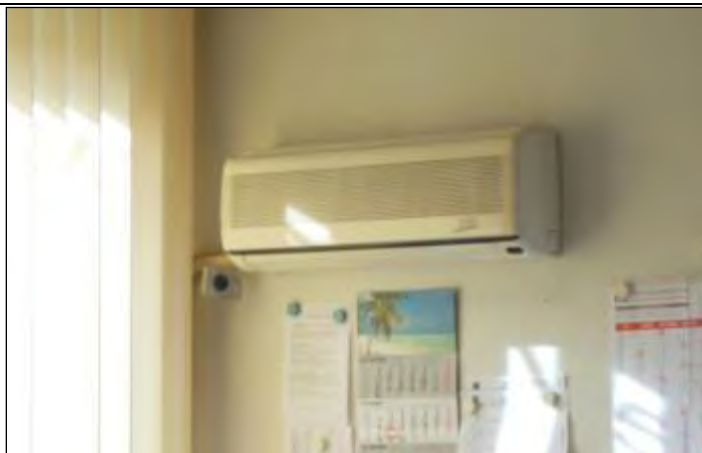
Raumklimageräte im Verwaltungstrakt (hier Beispiel Sekretariat) weisen exemplarisch auf den unzulänglichen winterlichen und sommerlichen Wärmeschutz der Liegenschaft hin.

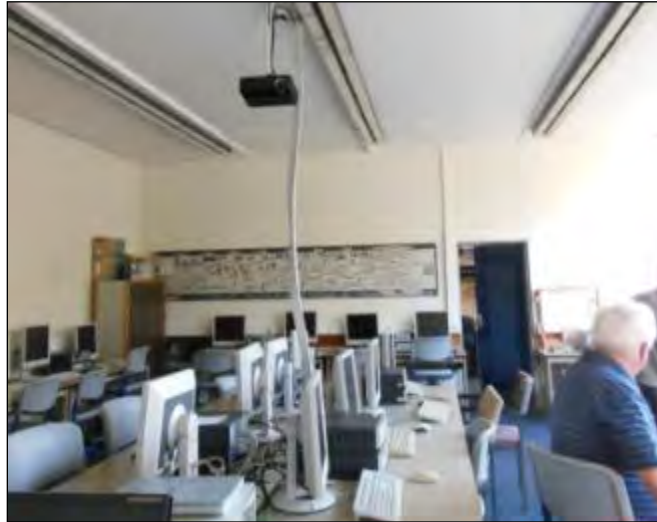
Beispiel EDV-Unterrichtsraum: Ineffiziente und überdimensionierte Raumbelichtung ohne zeitgemäße Spiegelraster. Ferner fehlt eine schaltungs- und servertechnische Einrichtung für den Stromsparbetrieb in den einzelnen EDV-Unterrichtsräumen.

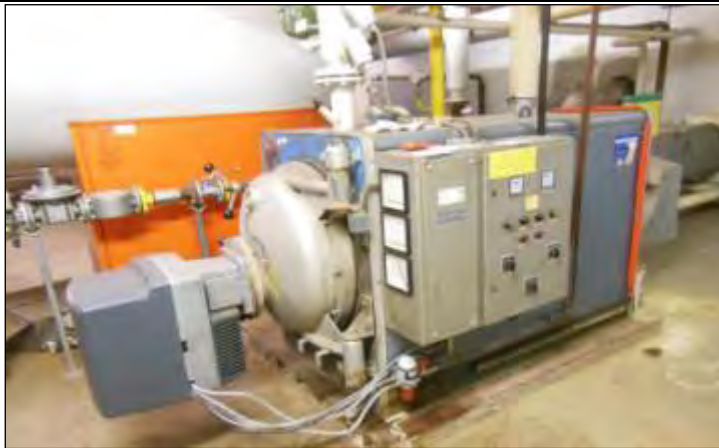
Museumsstück Ölkessel: Wenn auch nur als 2. Spitzenlastkessel im Einsatz sollte dieser Kessel kurzfristig oder zumindest in der Folge durchgeführter Wärmeschutzmaßnahmen alsbald abgebaut werden.

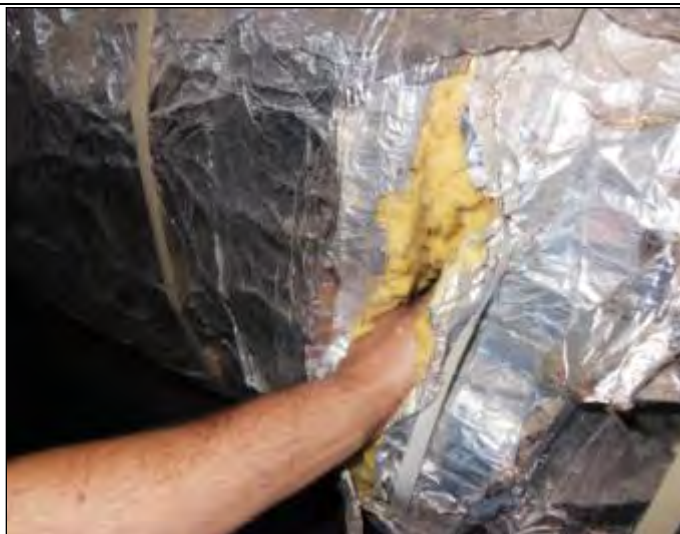
In Kriechkeller und Erdreich verlaufen zwei Nahwärmeleitungen zwischen Heizkesselraum und Werkstattgebäude. Beide Wärmeleitungen sind aus heutiger Sicht unzulänglich wärmeisoliert und weisen zudem Fehlstellen in der Dämmung auf.

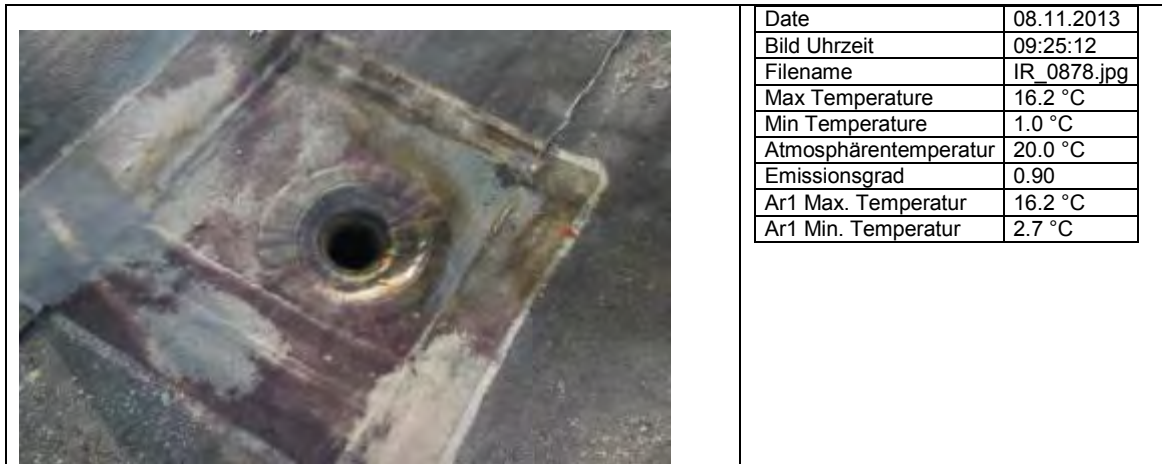
Austritt von warmer Heizungsluft durch einen Wasserabfluss auf dem Dach.

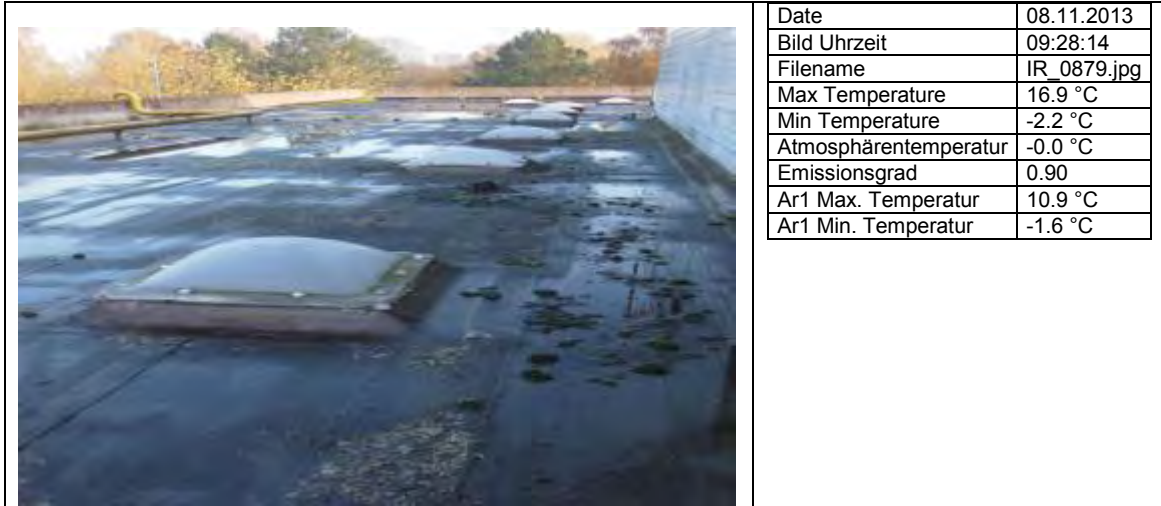
Schlecht gedämmte Lichtkuppeln auf dem Dach.

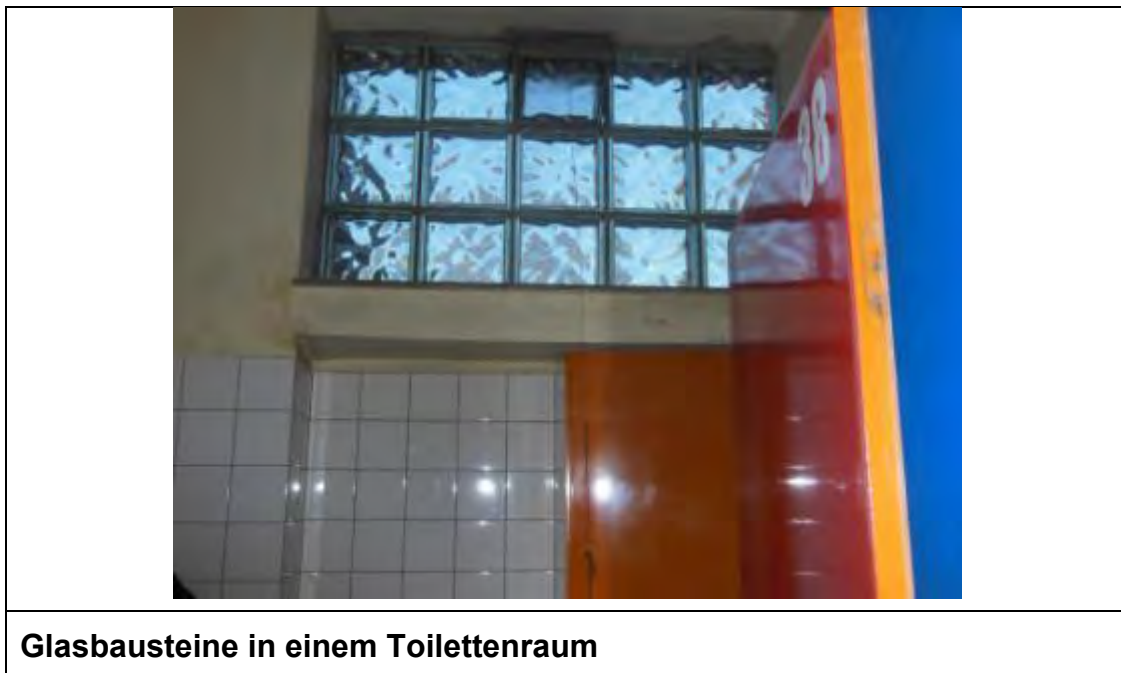
Glasbausteine in einem Toilettenraum
